Evaluación de la condición operativa en la Torre de Absorción C-03 de una planta de producción de ácido sulfúrico de una empresa petroquímica para elaborar la propuesta en relación a su componente estructural.

Naguanagua, 02 de Mayo de 2011.

*Trabajo especial de grado presentado ante la Ilustre Universidad de Carabobo para optar al título de Ingeniero Mecánico*

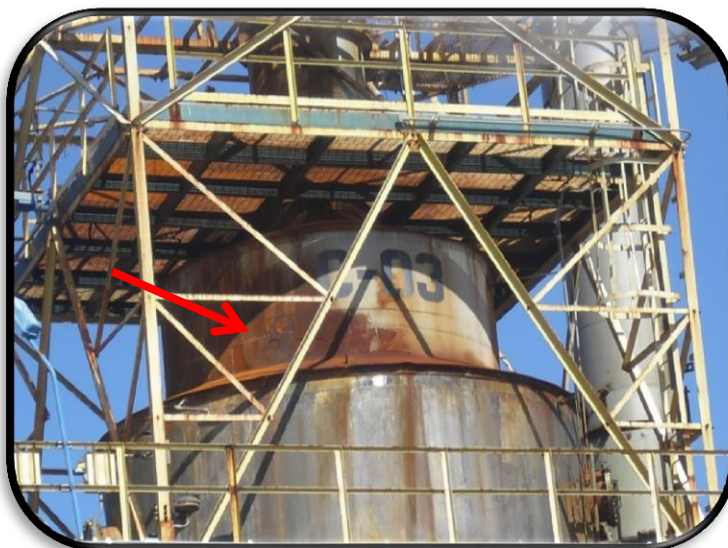
En la figura 4.2 se puede apreciar la parte superior de la torre de absorción C-03, donde se evidencia que ésta fuertemente atacada por la corrosión.

**Figura 4.2** Parte superior de la torre C-03.

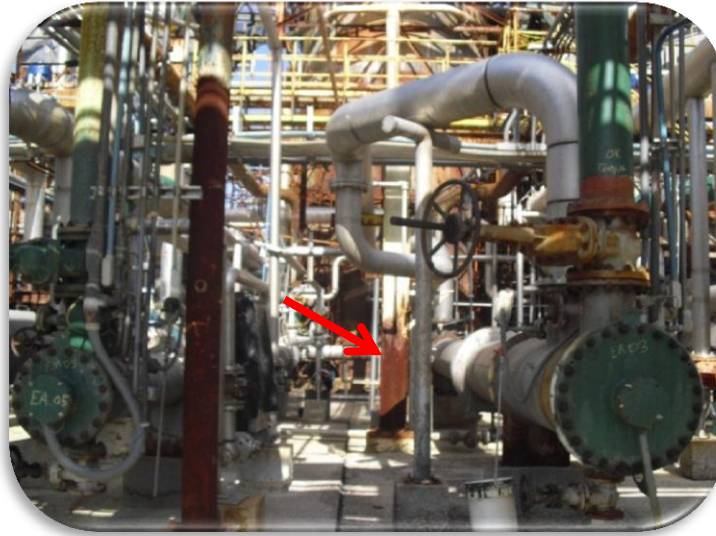
En la figura 4.4, se aprecia la torre de absorción C-03 en su parte inferior, no se tomó una imagen mas cercana por medidas de seguridad, ya que la planta estaba en funcionamiento. Se aprecia en la imagen el faldón de la torre el cual se ve gravemente atacado por la corrosión.

**Figura 4.4** Vista de la parte posterior de la torre C-03

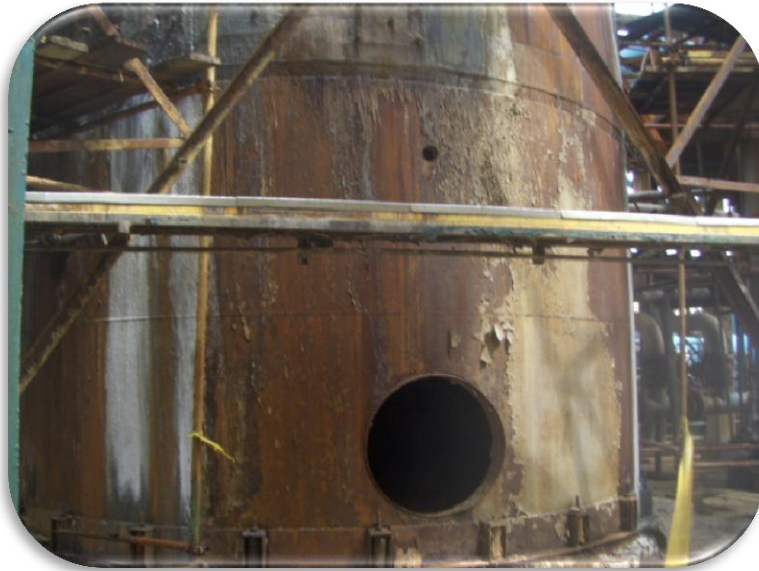
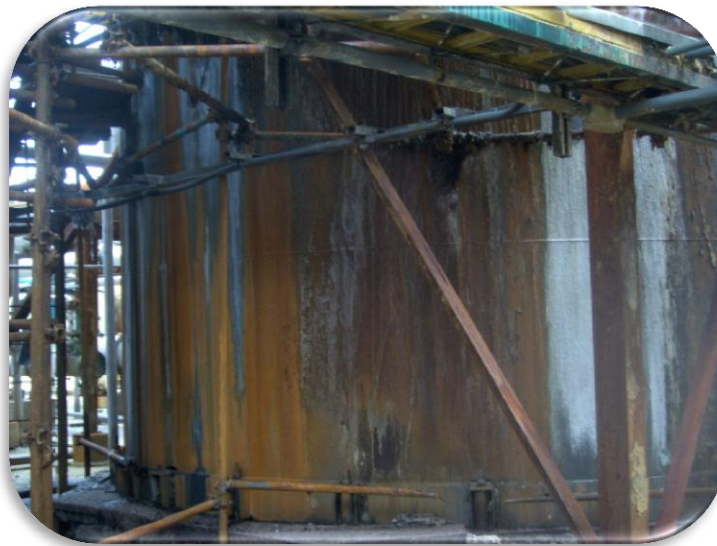
En la figura 4.6 y 4.7 se aprecia el faldón de soporte de la torre de absorcion C-03, en la vista frontal del faldón (figura 4.6), se aprecia el “manhole” (boca de visita) de acceso a la parte interior, para cualquier inspeccion o ajuste, en la vista lateral del faldón (figura 4.7), se aprecia gran deterioro en el mismo.

También se pudo apreciar el gran deterioro existente en el faldón, por esto se plantea una alternativa basada en aplicar refuerzos en toda periferia del mismo. Dando así un soporte, brindando mayor seguridad con respecto al deterioro del material, que es causado por la corrosión en ambientes marítimos, esto permitirá generar una proyección de vida útil más larga. (Ver figura 4.41)

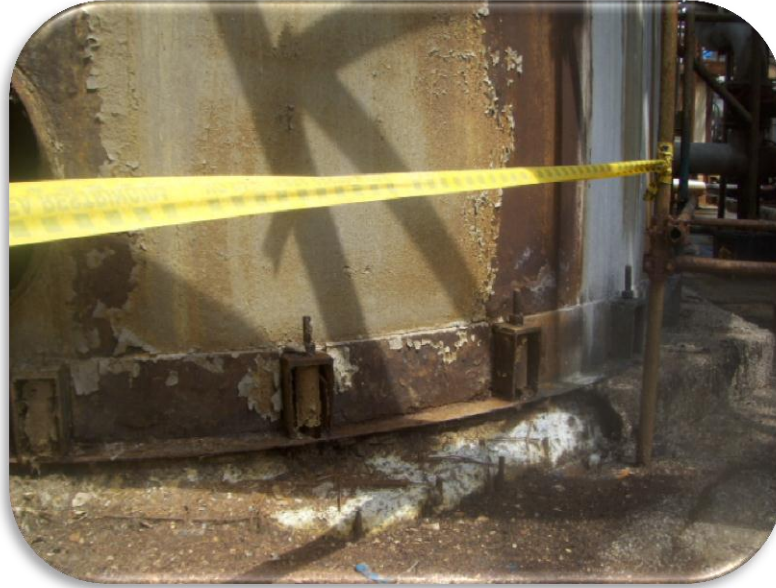
En la figura 4.8, se pueden observar los daños tanto en los pernos de sujeción de la torre, como en la base de concreto.

**Figura 4.8** Sistema de Anclajes.

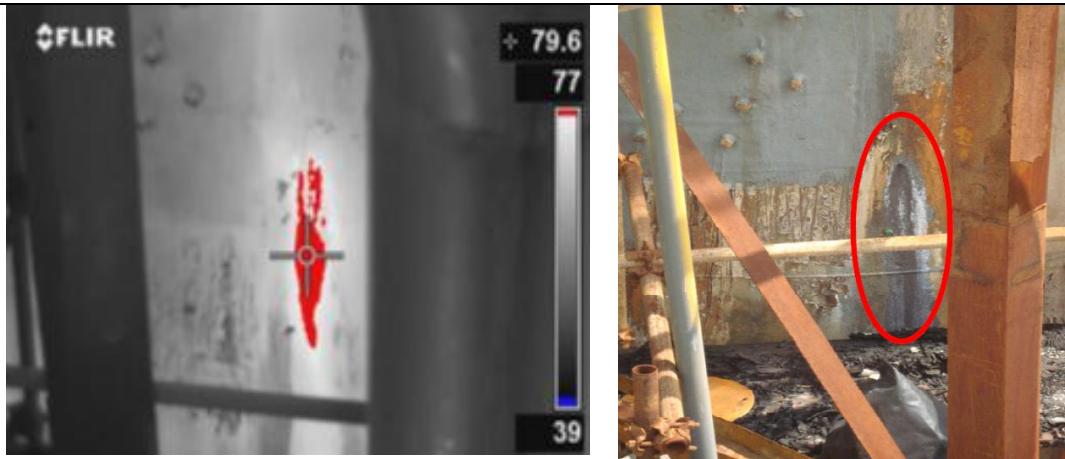
**Figura 4.12** Imagen de la Torre de Absorción C-03 leve fuga de ácido en de forma descendente presente en la pared cilíndrica lado Sureste.

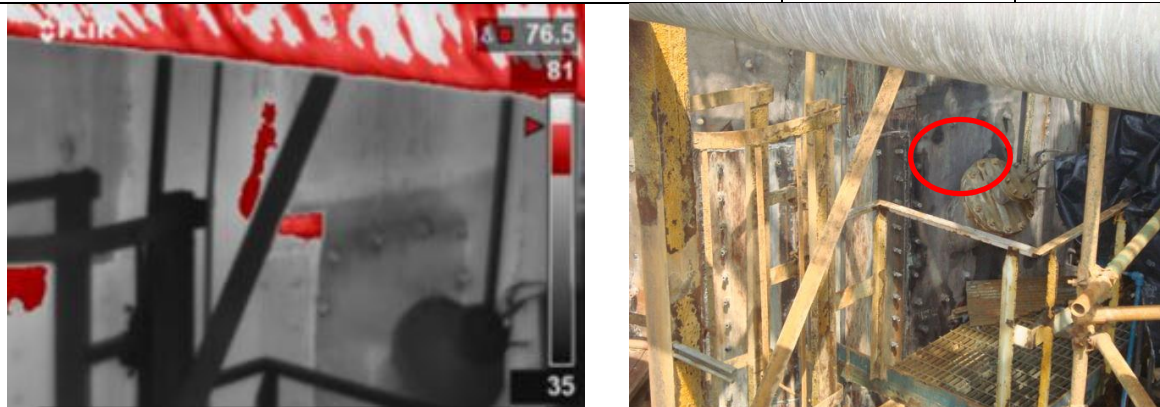
**Figura 4.13** Imagen de la Torre de Absorción C-03 ubicada en la pared cilíndrica lado Noreste.

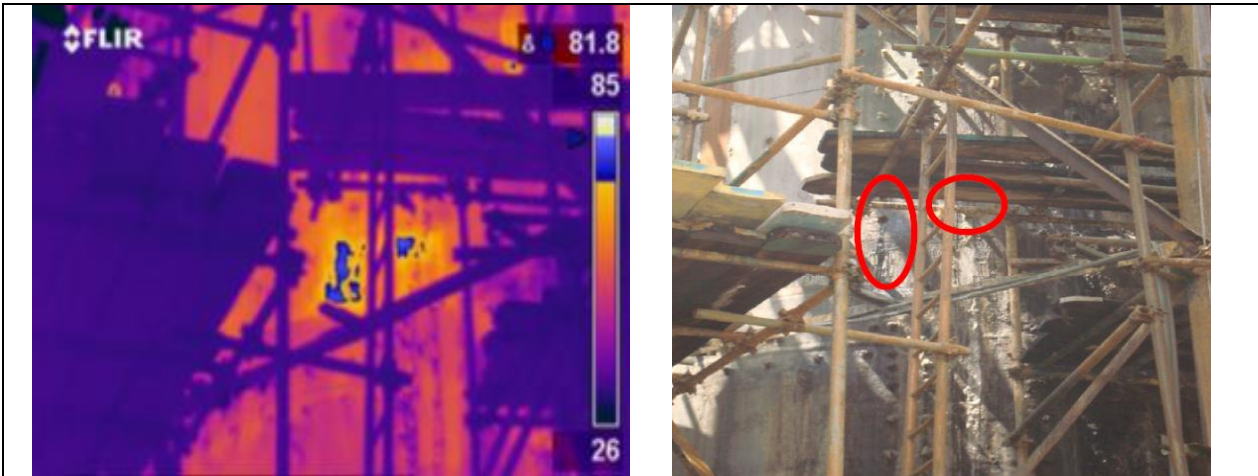
**Figura 4.14** Imagen de la Torre de Absorción C-03 incremento térmico que se presenta de forma descendente ubicado en la pared cilíndrica lado Noroeste.

Pared cilíndrica lado noroeste, adyacente a múltiples reparaciones. Ver figura 4.14	81,8	1m x 1m
---	------	---------

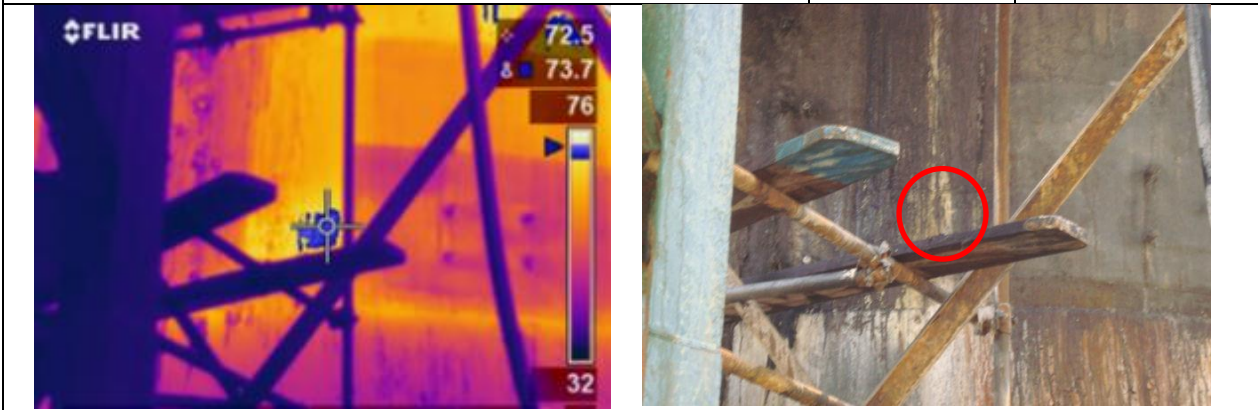
**Figura 4.15** Imagen de la Torre de Absorción C-03 incremento térmico que se presenta de forma puntual ubicado en la pared cilíndrica lado Oeste específicamente en el segundo anillo.

Pared cilíndrica lado Oeste específicamente en el segundo anillo contado de abajo hacia arriba. Ver figura 4.15	73,7	0,5m x 0,5m
---	------	-------------

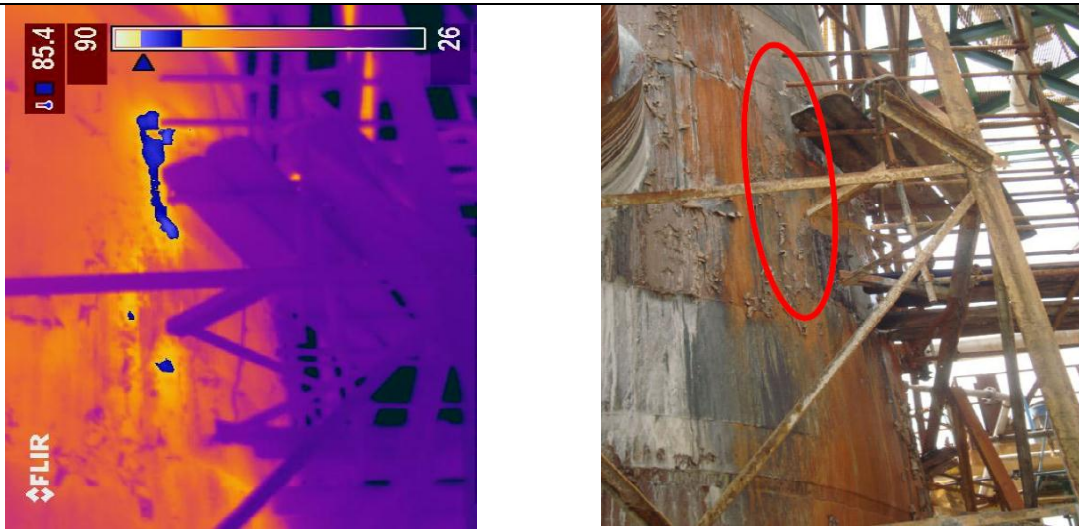
**Figura 4.16** Imagen de la Torre de Absorción C-03 incremento de irradiación térmica adyacente a una zona reparada anteriormente.

Pared cilíndrica lado Suroeste entre el tercer y cuarto anillo cilíndrico contado de abajo hacia arriba. Ver figura 4.16.	85,4	2m x 0,5m
---	------	-----------

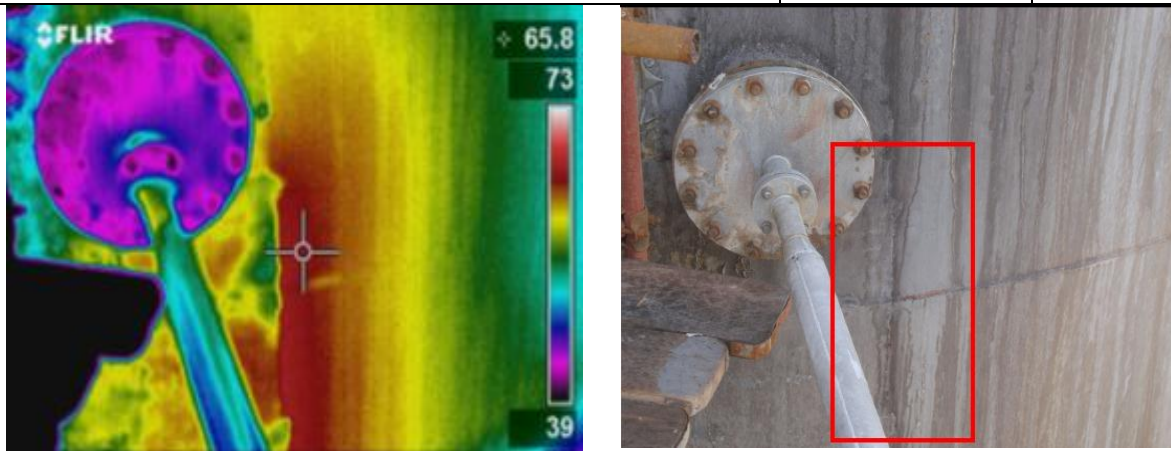
**Figura 4.17** Imagen de la Torre de Absorción C-03 muestra punto caliente en periferia de la boquilla N6.

Periferia de la boquilla de 12" (N6), de venteo de la bomba PC-06A/B/C, lado este, a la altura del primer. Ver figura 4.17	65.8	0,7m x 1,2m
--	------	-------------

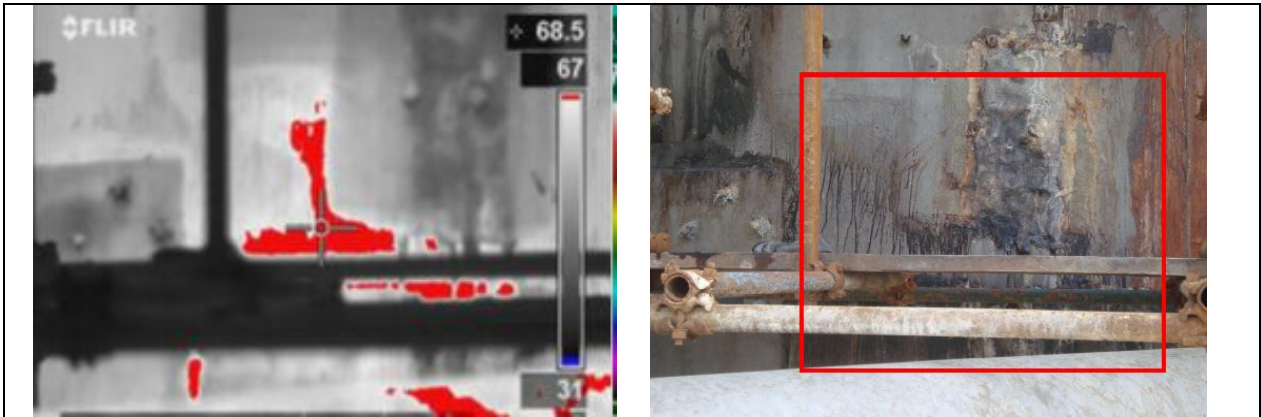
**Figura 4.18** Imagen de la Torre de Absorción C-03 muestra distribución térmica en pared cilíndrica de la torre, lado sureste, entre segundo y tercer anillo.

<p>Pared cilíndrica de la torre, lado sureste, entre segundo y tercer anillo. Es importante resaltar que en la periferia del punto caliente, existe un gran área reparada, por lo tanto existe la posibilidad de que el ladrillo antiácido se encuentre deteriorado en dicha zona y no es posible detectarlo mediante esta técnica por la presencia del químico sellante, por tanto,. Ver figura 4.18</p>	<p>68.5</p>	<p>1.5m x 1.5m</p>
---	-------------	--------------------

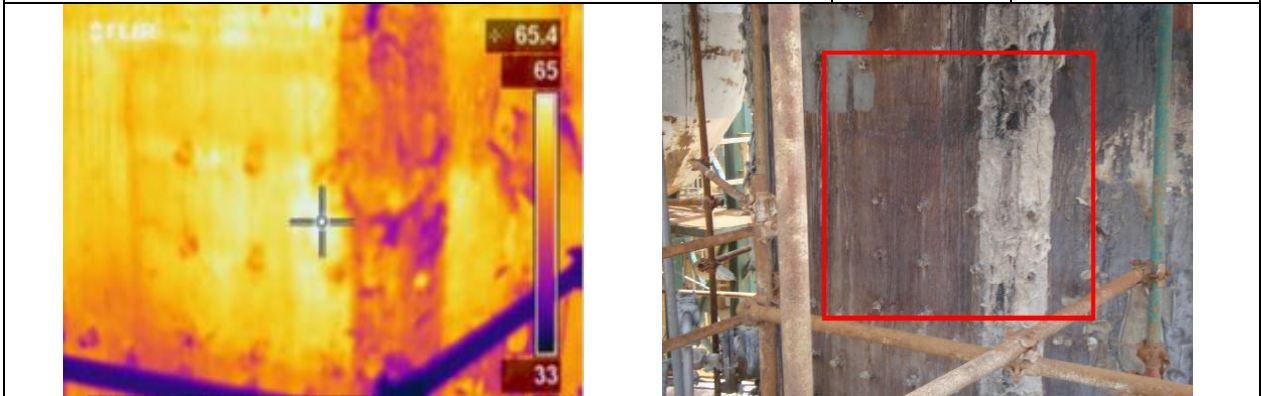
**Figura 4.19** Imagen de la Torre de Absorción C-03 muestra punto caliente en pared lado sur, a la altura del segundo anillo.

<p>Pared lado sur, a la altura del segundo anillo Ver figura 4.19.</p>	<p>65.4</p>	<p>1.5m x 1.5m</p>
--	-------------	--------------------

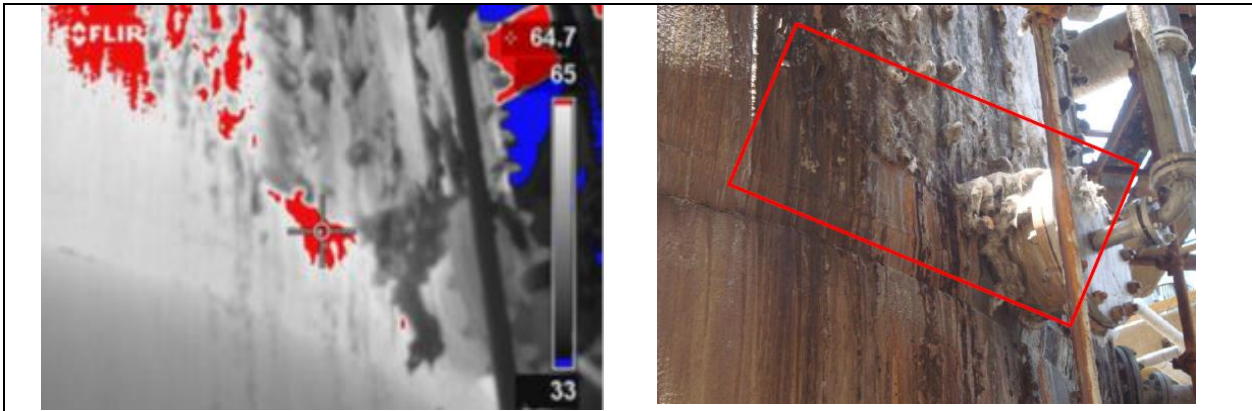
**Figura 4.20** Imagen de la Torre de Absorción C-03 muestra punto caliente en periferia de la boquilla de 12”.

Periferia de la boquilla de 12” (N12B), de entrada de agua para ajuste de concentración, lado sur, a la altura del primer anillo. Ver figura 4.20.	64.7	2.0m x 1.5m
--	------	-------------

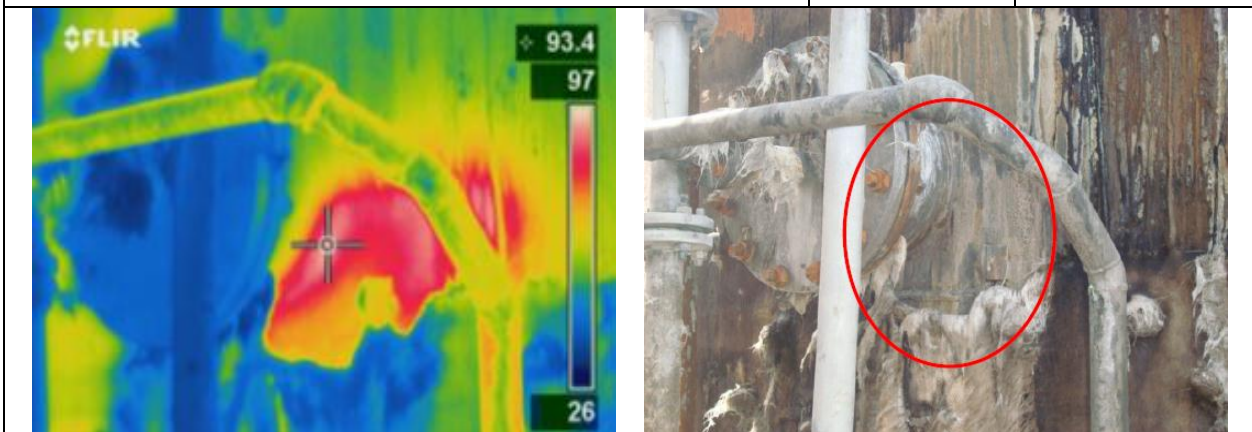
**Figura 4.21** Imagen de la Torre de Absorción C-03 que muestra incremento de irradiación en periferia de la boquilla de 12” (N7), de retorno del medidor de concentración, ubicado en lado sur.

Periferia de la boquilla de 12” (N7), de retorno del medidor de concentración, ubicado en lado sur, a la altura del segundo anillo. Ver imagen 4.21.	93.4	1.2m x 1.0m
--	------	-------------

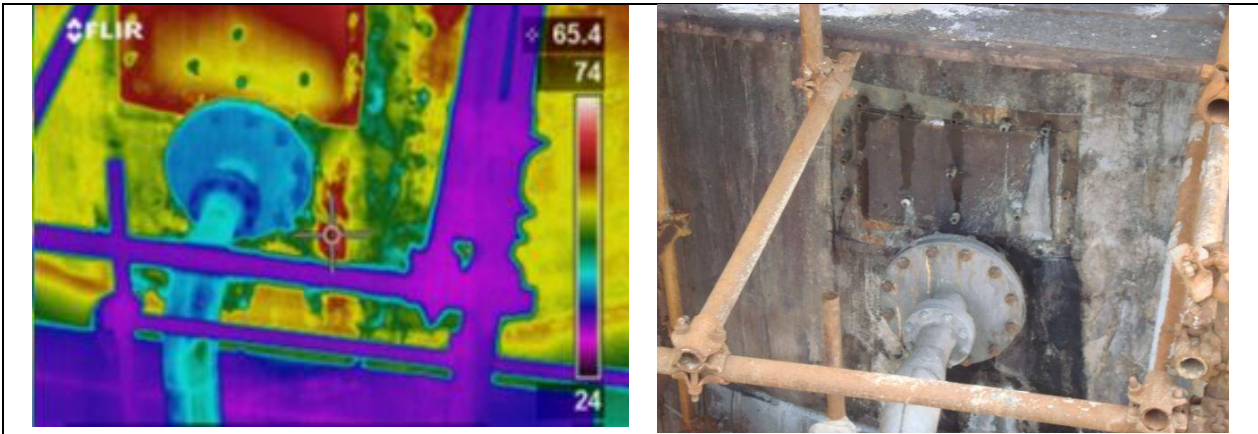
**Figura 4.22** Imagen de la Torre de Absorción C-03 que muestra punto caliente en periferia de la boquilla de 12” (N5), de entrada de ácido a la torre, lado sureste.

De entrada de ácido a la torre, lado sureste. Ver figura 4.22.	65.4	2m x 2m
--	------	---------

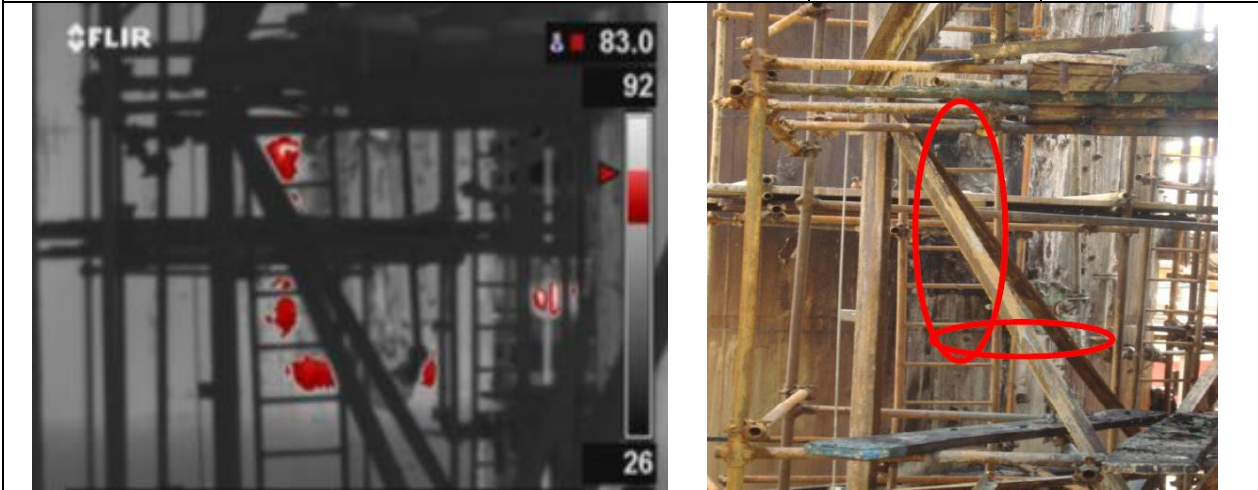
**Figura 4.23** Imagen de la Torre de Absorción C-03 muestra incremento térmico en forma de cascada encontrado en el cuerpo cilíndrico lado Suroeste.

Pared cilíndrica Sureste; adyacente entre las dos boquillas inferiores, ver figura 4.23	83°C	2m x 1.5m
---	------	-----------

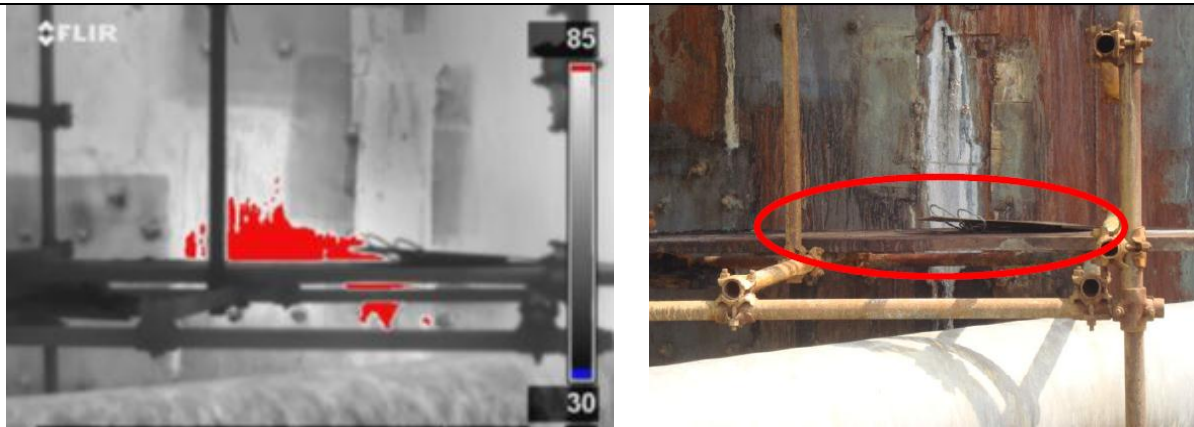
**Figura 4.24** Imagen de la Torre de Absorción C-03 muestra incremento térmico en forma horizontal en el cuerpo cilíndrico lado Sureste de la torre.

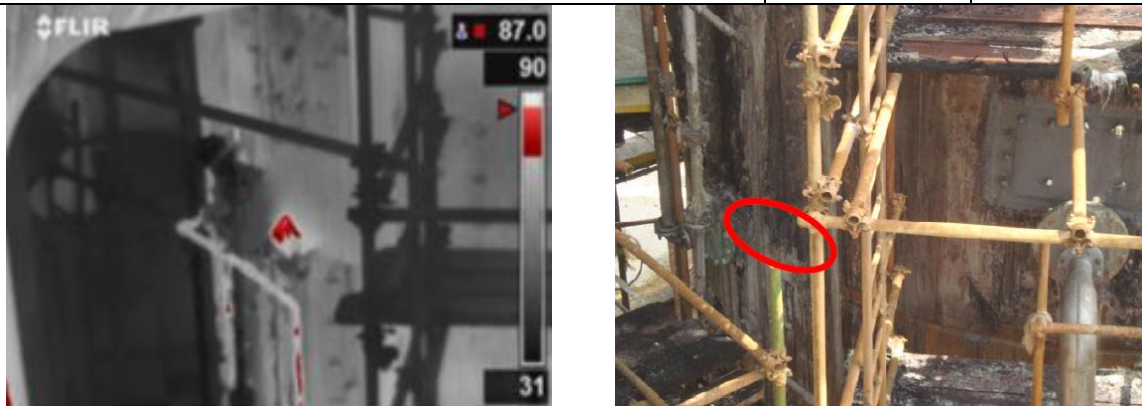
**Figura 4.25** Imagen de la Torre de Absorción C-03 muestra incremento térmico encontrado en la adyacencia lado Sureste de la boquilla inferior en la pared cilíndrica lado Sur.

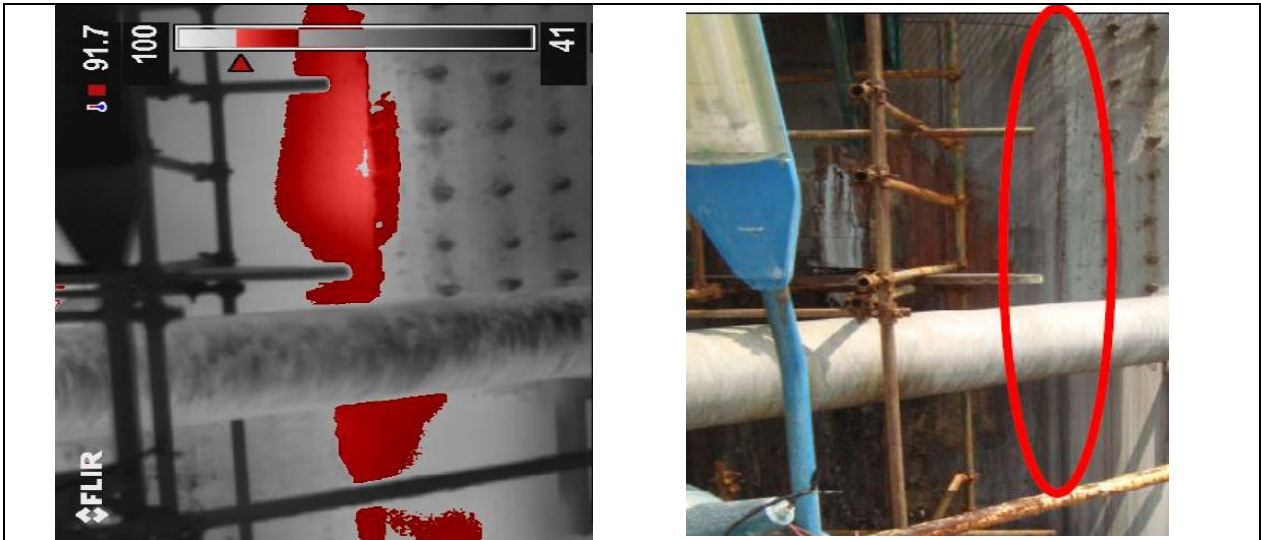
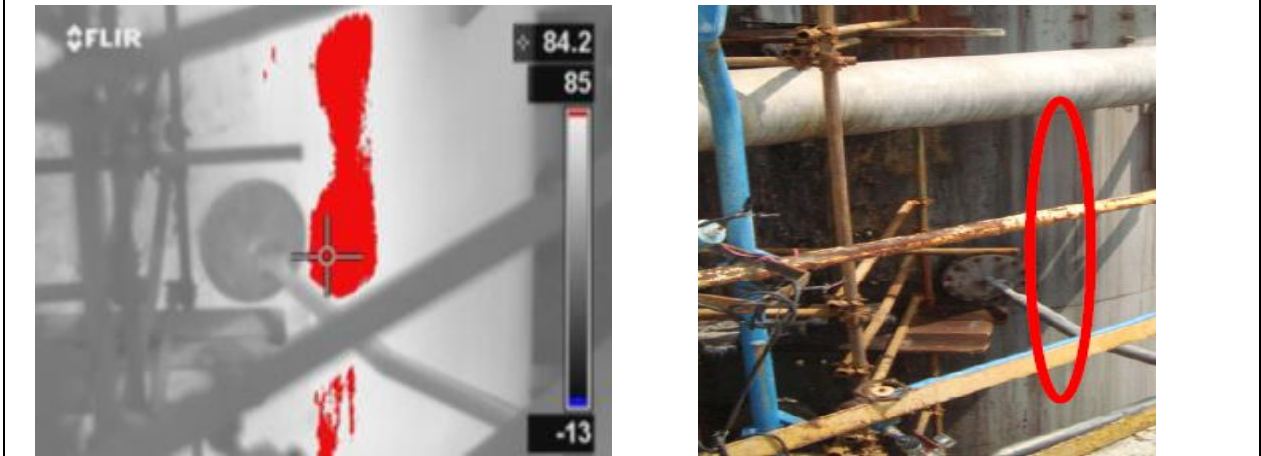
**Figura 4.26** Imagen de la Torre de Absorción C-03 muestra incremento térmico en forma vertical descendiente ubicado en la pared cilíndrica lado Este parte superior.

**Figura 4.27** Imagen de la Torre de Absorción C-03 muestra incremento térmico en forma vertical descendiente ubicado en la pared cilíndrica lado Este, dicho incremento se extiende hasta la parte inferior.

Pared cilíndrica lado Sureste, adyacente a la boquilla inferior de 12" (N6). Ver figura 4.26 y 4.27.	91°C	4m x 1m
--	------	---------

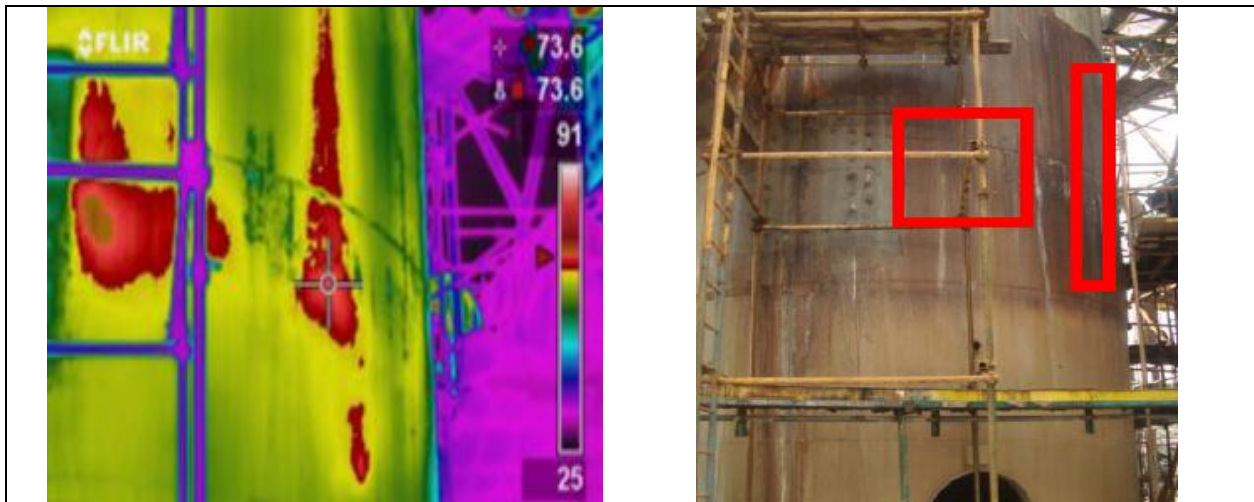
**Figura 4.28** Imagen de la Torre de Absorción C-03 muestra incremento de irradiación térmica encontrado en la pared cilíndrica lado Oeste.

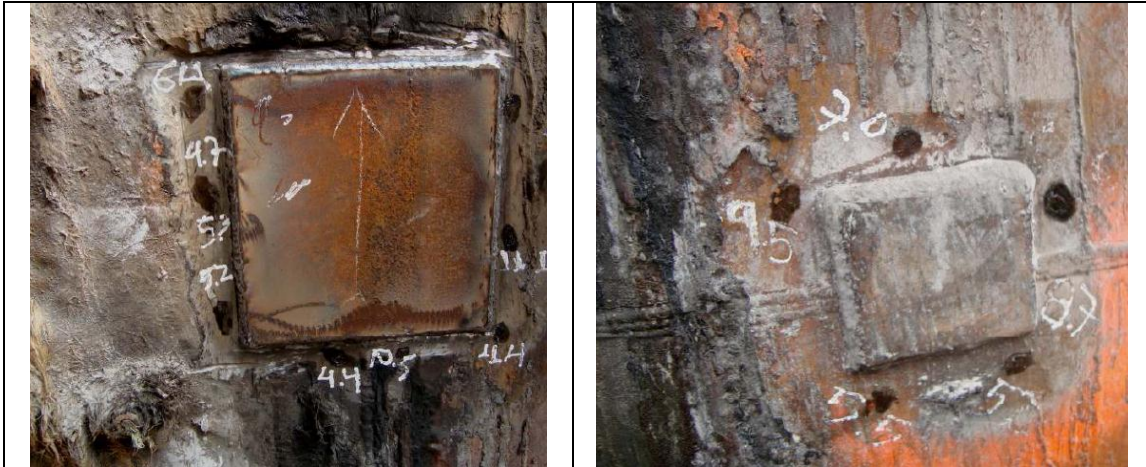
Parcho de estudio (cm <sup>2</sup> )	Mediciones (mm)								
	Nº1	Nº2	Nº3	Nº4	Nº5	Nº6	Nº7	Nº8	Nº9
25cm X 25cm	6,4	4,7	5,7	5,2	4,4	10,5	11,1	11,4	11,0
20cm X 20cm	7,0	8,7	9,5	9,5	5,5	5,2	-	-	-

**Figura 4.29** Imagen torre absorción C-03 de medición de espesores mostrando valores obtenidos.

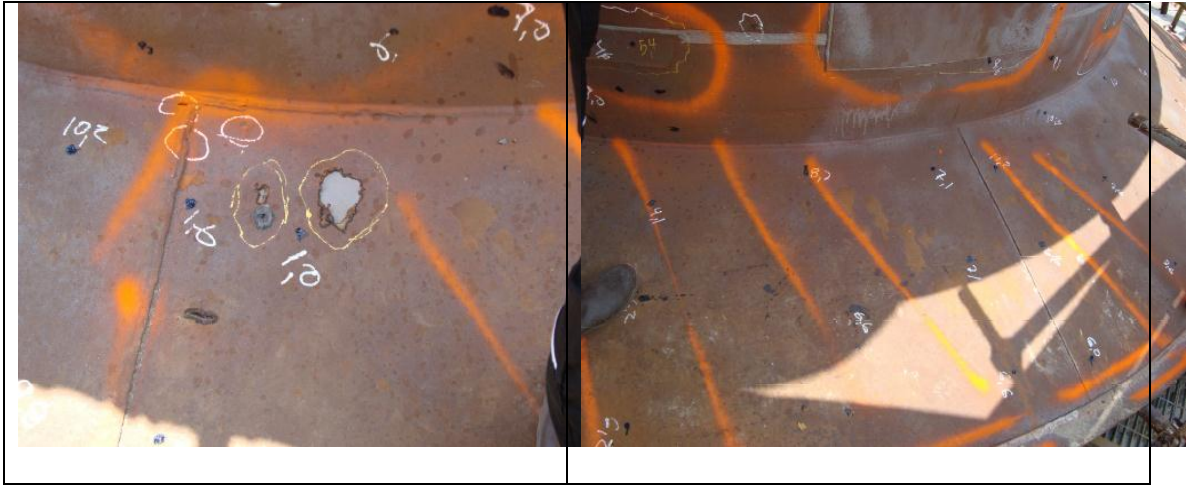
**Figura 4.30** Imagen torre absorción C-03 de medición de espesores mostrando valores obtenidos ubicados en la cúpula superior.

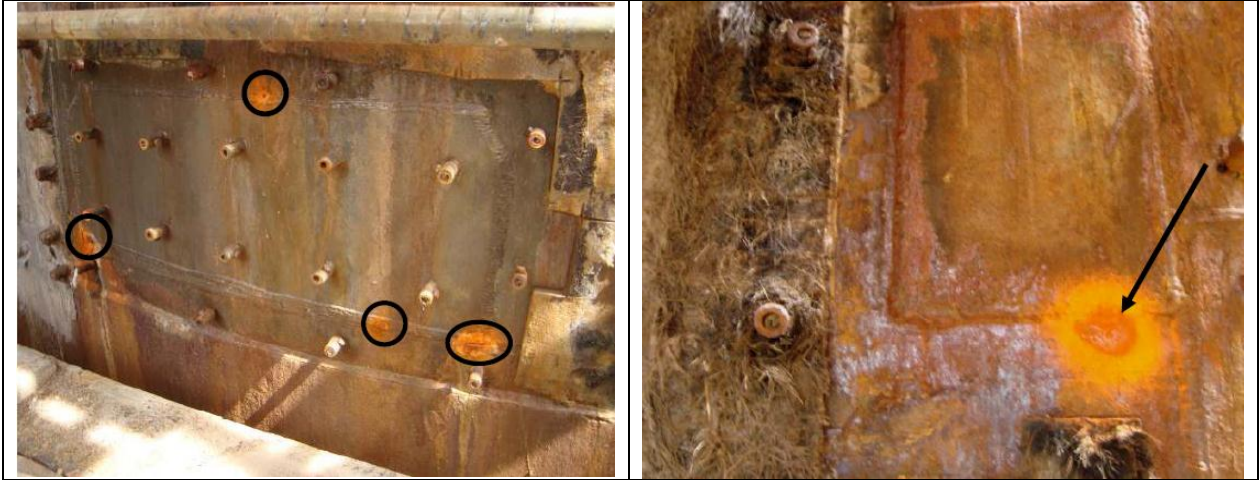
**Anexo 5.** Imagen torre absorción C-03 inspección visual antes de medición de espesores, ubicadas en el lado nor-oeste de la carcaza de la torre.

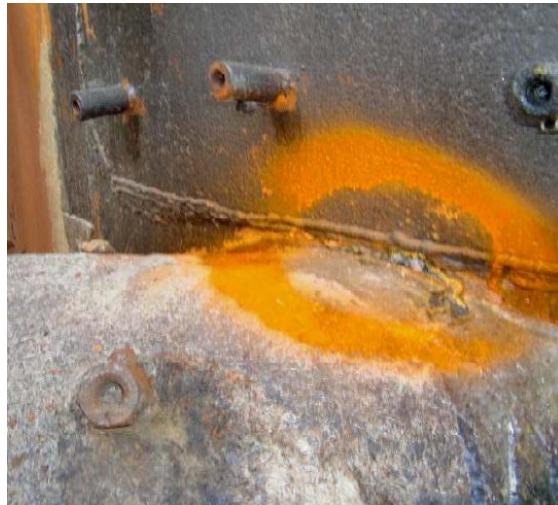
**Anexo 6.** Imagen torre absorción C-03 inspección visual antes de la medición de espesores, fuga por la soldadura de unión de la manga ubicada en el lado sur-este de la carcaza de la torre.

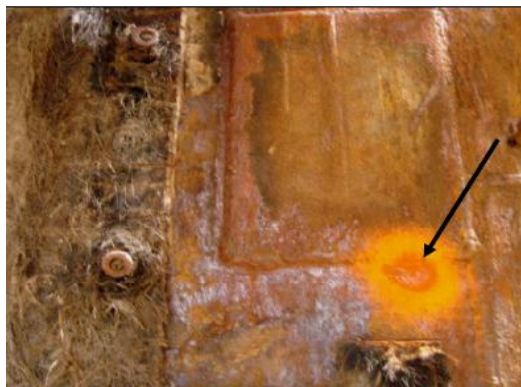
**Figuras B.5** Fugas de ácido en la sección de soldaduras de las láminas instaladas a tope.

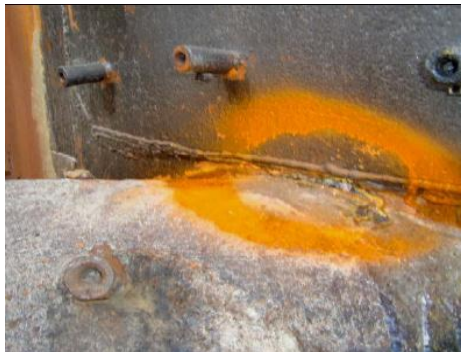
**Figura B.6** Fuga por la soldadura de unión de la manga.
