UNIVERSIDAD DE CARABOBO
FACULTAD DE INGENIERÍA
ESCUELA DE INGENIERÍA CIVIL
DEPARTAMENTO DE ESTRUCTURAS

**INDICADORES DE RIESGO SISMICO
EN LAS EDIFICACIONES DE LA PARROQUIA SANTA ROSA DE LA
CIUDAD DE VALENCIA, EDO. CARABOBO**

Trabajo Especial de Grado presentado ante la Ilustre Universidad de Carabobo
para optar al Título de Ingeniero Civil

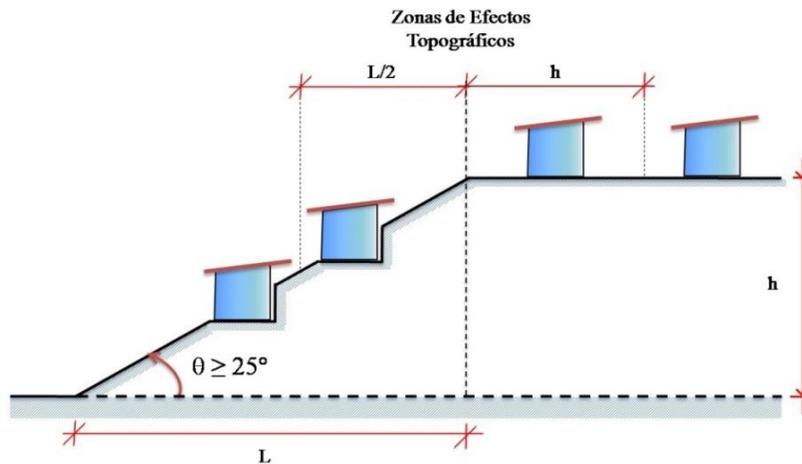
Figura 1. Zonas donde se consideran los efectos topográficos en el Índice de Amenaza IA. Fuente: FUNVISIS, 2014.

En la Figura #1 se definen aquellas situaciones donde deben considerarse la presencia de efectos topográficos, seleccionados con base en FUNVISIS (2009) y AFPS (1990). Se consideran efectos topográficos tabla 1 y 2 cuando la construcción este localizada sobre la mitad superior ($L/2$) de una ladera con pendiente mayor a 25 grados (aproximadamente 46%), o en la zona de la cima que está a distancia de la cresta menor a la altura (h) de la ladera.

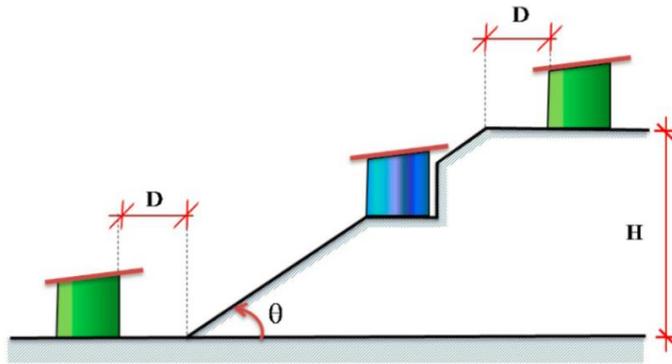
Figura 2. Construcciones en las cuales se considera vulnerabilidad asociada con la topografía I5. Fuente: FUNVISIS, 2014.

El índice (I5) atiende a identificar situaciones de vulnerabilidad asociadas con construcciones hechas en laderas o cerca de estas, debido a una potencial falla de estabilidad en taludes no protegidos por obras de contención, En la Tabla #9 se presentan los valores de I5 cuya selección depende de los valores del ángulo de inclinación θ de la ladera, de la altura H de la ladera y de la distancia D que se definen en la Figura #. El máximo valor del índice I5 es 100. Se reconoce igualmente en la Tabla #8 el aumento en la vulnerabilidad cuando la edificación está localizada en una zona sin drenajes de aguas.

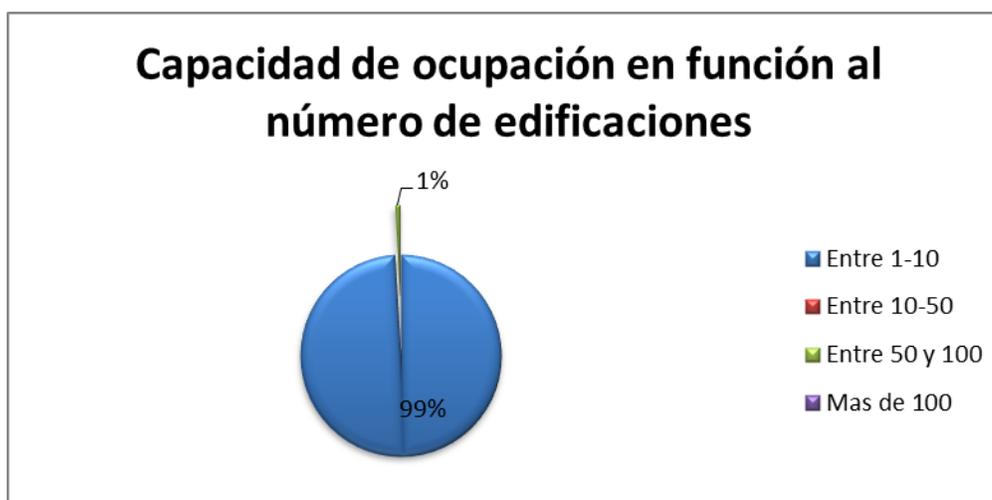
Gráfico 1. Distribución numérica de las edificaciones por capacidad de ocupación. Fuente: Elaboración propia.

La capacidad de ocupación se refiere al número de habitantes que viven o habitan valga la redundancia en la edificación. Para la clasificación de la capacidad de ocupación fueron utilizados cuatro (4) rangos. En la tabla 17 y el gráfico 1 mostrados anteriormente, se puede visualizar que el rango de entre uno (1) y diez (10) habitantes en la edificación, tiene el mayor porcentaje con un 99,06%, el rango de

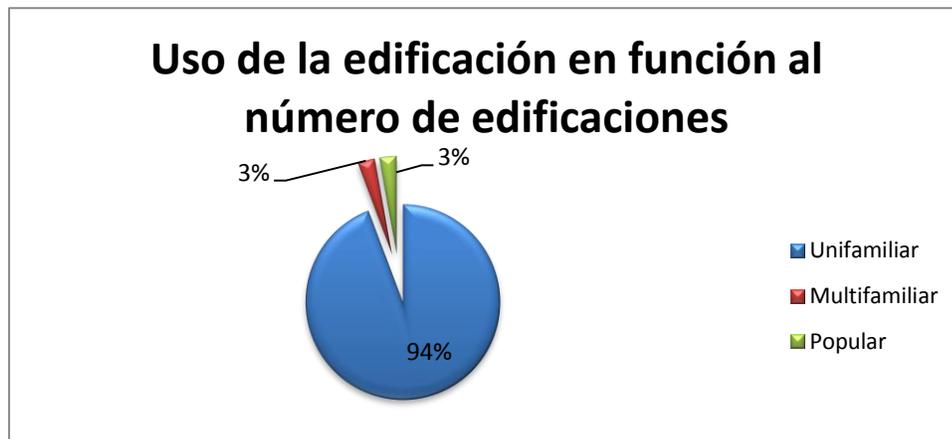
Gráfico 2. Distribución porcentual del uso de las edificaciones en función al número de edificaciones. Fuente: Elaboración propia

En el presente trabajo el uso de la edificación está sujeto solo a edificaciones de uso residencial, es decir, tipo unifamiliar, multifamiliar y popular.

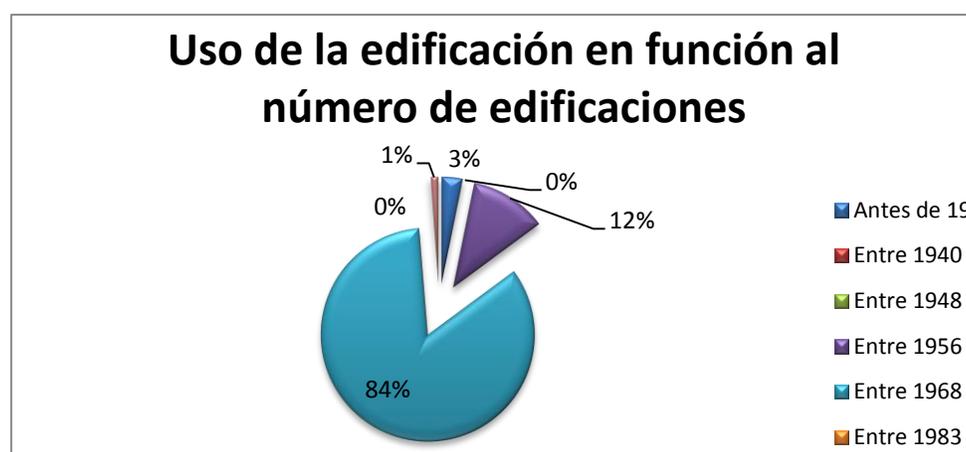
Gráfico 3. Distribución numérica de las edificaciones según año de construcción de la edificación. Fuente: Elaboración propia.

La parroquia Santa Rosa posee diversos sectores, los cuales fueron construidos a lo largo de muchos años, existiendo así, edificaciones de hace más de setenta (70) años, y edificaciones recientes del presente siglo, tales como las construcciones de Petrocasa y el sector Ciudad Plaza.

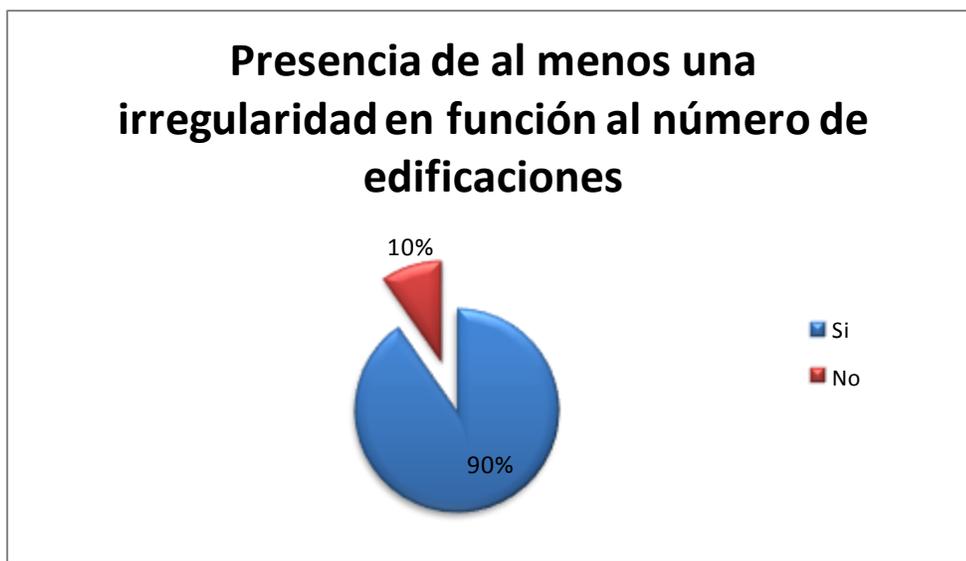
Gráfico 4. Presencia de al menos una irregularidad, en función al número de edificaciones. Fuente: Elaboración propia.

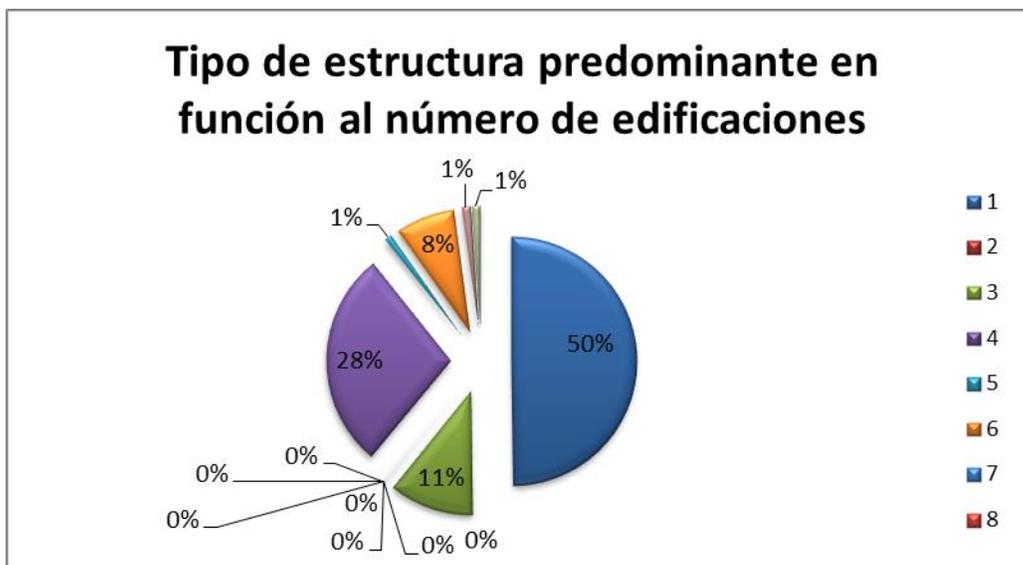
Gráfico 5. Distribución porcentual del tipo de estructura predominante en función al número de edificaciones. Fuente: Elaboración propia.

En la tabla 23 y el gráfico 5 se puede visualizar que el 21,97% de las edificaciones son de pórticos de concreto armado, habitando en ellos aproximadamente el 33% de los habitantes de Santa Rosa.

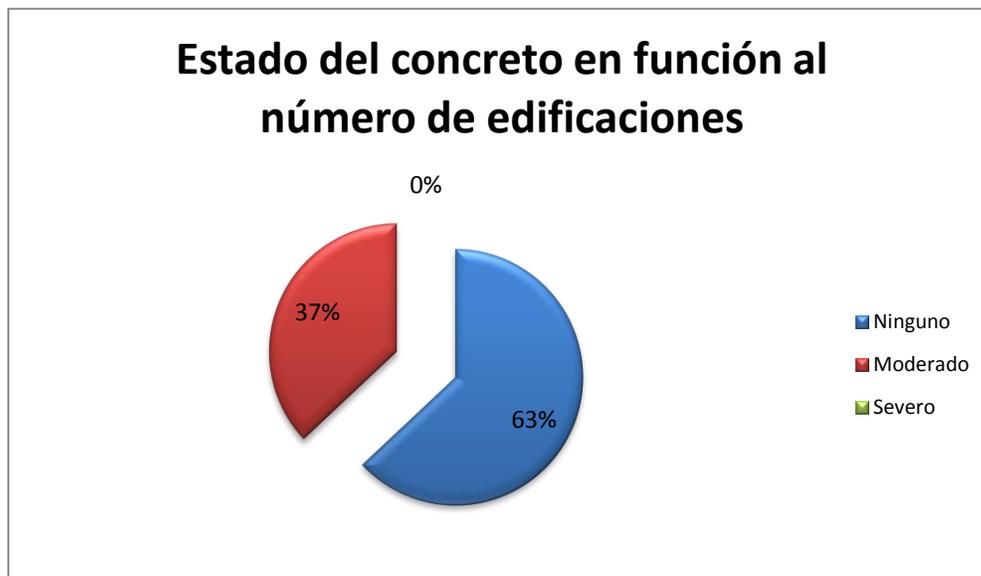
Gráfico 6. Distribución porcentual del estado de deterioro del concreto en función al número de edificaciones.

Según el gráfico 6 y la tabla 24, se puede ver que el 63,03% de las edificaciones de concreto en la zona no poseen deterioro, esto puede deberse a que muchas de estas edificaciones han sido modificadas o remodeladas, mientras que un 36,97% presenta un deterioro del concreto moderado, viéndose afectado por esto el 21,56% de la población presente en la zona. Con respecto a un deterioro severo del concreto, ninguna de las inspecciones realizadas presento una edificación de concreto en ese estado.

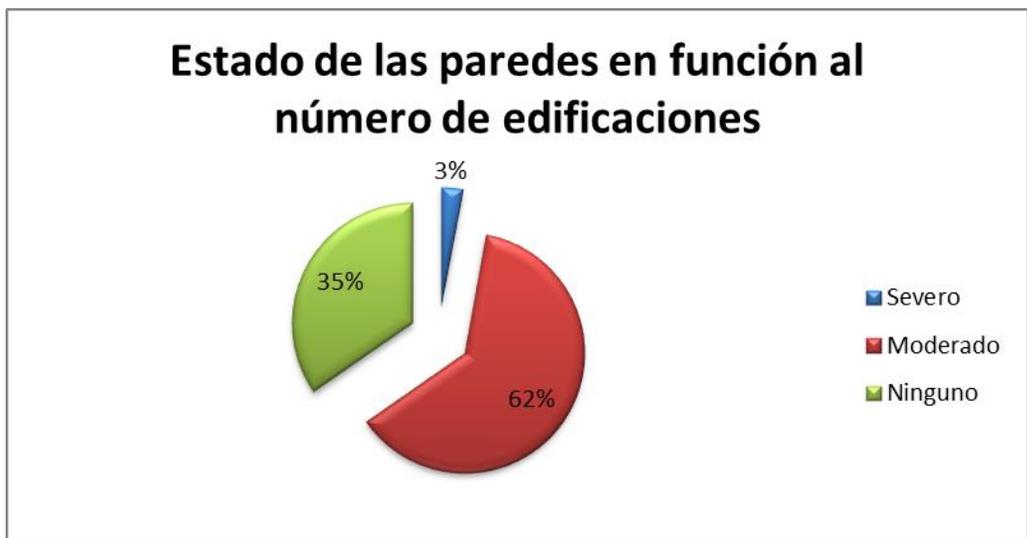
Gráfico 7. Distribución porcentual del estado de deterioro de las paredes en función al número de edificaciones.

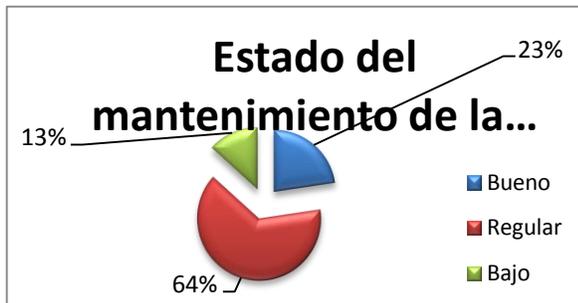
Gráfico 8. Distribución porcentual del estado de mantenimiento en función al número de edificaciones. Fuente: Elaboración propia.

Según las muestras consideradas en el presente trabajo de investigación y la información provista en el gráfico 8 y tabla 26, se tiene que el 22,65% de las edificaciones posee un buen mantenimiento, que corresponde al 33,10% de las personas que habitan en la zona. Un 64,04% de las edificaciones presentan un mantenimiento regular, el cual es el más común de todos, siendo correspondidas el 53,93% de las personas que habitan en la zona. Por último se tiene que el 13,30% de las edificaciones presentan un estado de mantenimiento bajo, correspondiendo en su mayoría a zonas populares, correspondiendo al 12,97% de las personas que habitan en la zona.

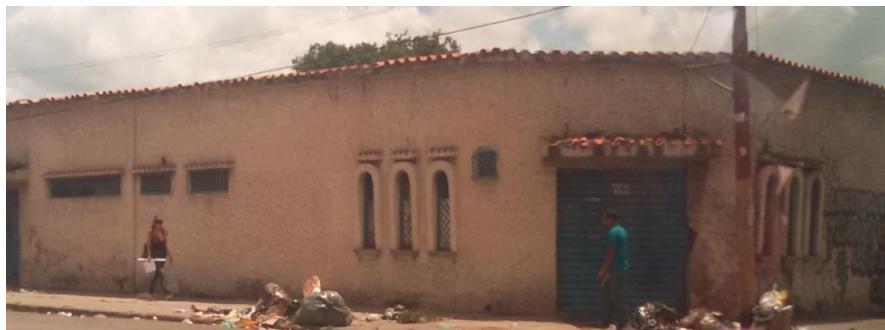
Figura 9: Edificación seleccionada correspondiente al código “Insp-CarmenSur-2”. Fuente: Elaboración propia.

La edificación fue construida hace más de 70 años, por lo tanto su período de construcción es anterior al año 1939, es una edificación unifamiliar que se encuentra en un terreno plano y posee drenaje. El tipo estructural es de sistemas cuyos miembros portantes son de mampostería confinada, su configuración en planta es regular y su configuración en elevación es rectangular. Posee una irregularidad, ya que, carece de vigas en ambas direcciones, además de que presenta un daño moderado en las paredes y el mantenimiento general observado fue bajo.

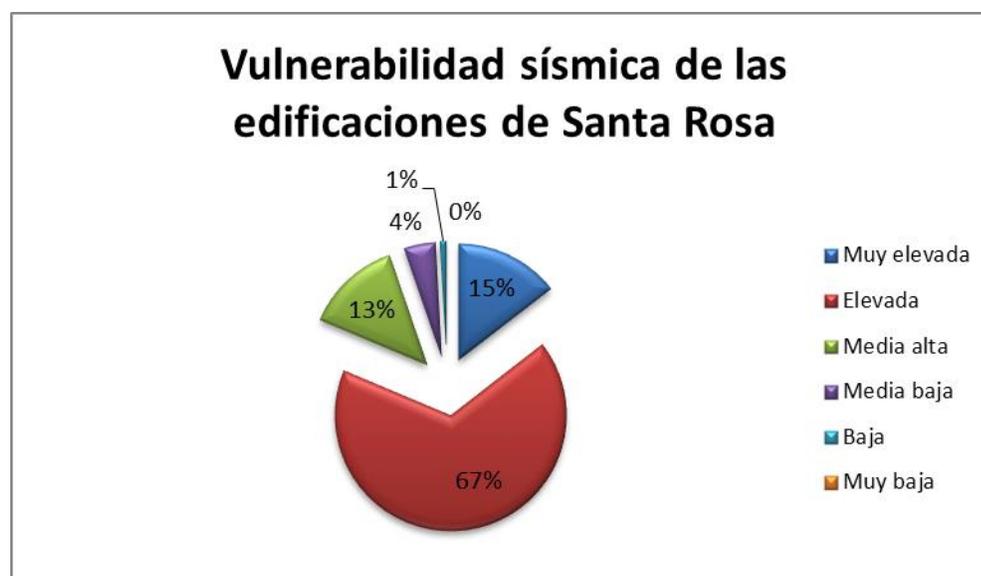
Figura 10. Distribución numérica de vulnerabilidad sísmica presente en las edificaciones estudiadas. Fuente: Elaboración Propia

A partir de la información provista por la tabla 29 y el gráfico 10, se puede ver que el porcentaje de edificaciones con una vulnerabilidad alta y muy elevada es de más del 80% de las existentes en la parroquia Santa Rosa, esto es debido, al tipo de

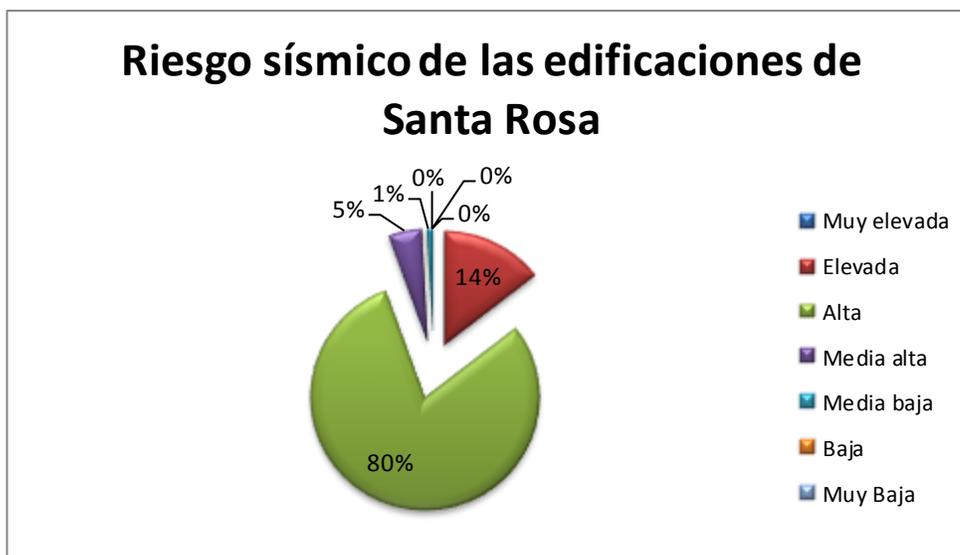
Figura 11. **Distribución numérica de riesgo sísmico presente en las edificaciones.** Fuente: Elaboración propia.

Los resultados reflejados en las tabla 31 y gráfico 11 refleja el riesgo sísmico que poseen las edificaciones de Santa Rosa; como se puede ver, ninguna edificación es de riesgo sísmico muy elevado, lo cual es bastante positivo, ya que este es el caso más desfavorable en el que se puede hallar una edificación con respecto a su índice de riesgo sísmico.

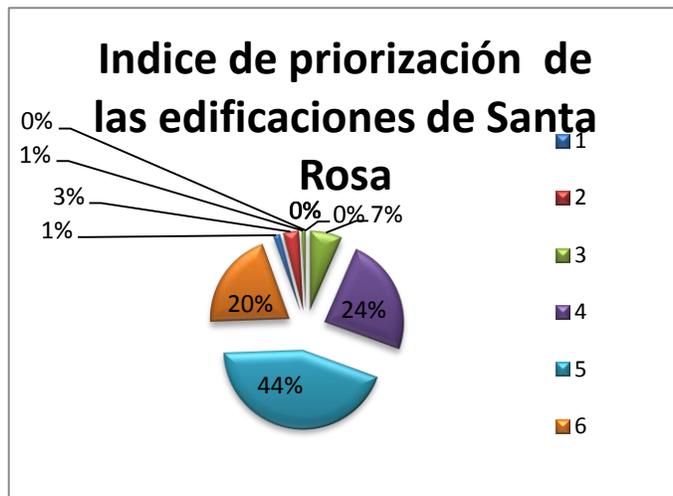
Figura 12. **Distribución numérica del índice de priorización presente en las edificaciones**

El índice de priorización establece el orden de importancia que debe tener cada edificación al momento de la ocurrencia de un sismo, para así conocer, cuales son los que necesitan mayor atención.
