**ÍNDICE DE PRIORIZACIÓN SÍSMICA DE LAS EDIFICACIONES DE LOS  
MUNICIPIOS DIEGO IBARRA, SAN JOAQUÍN, GUACARA, SAN DIEGO Y  
NAGUANAGUA DEL ESTADO CARABOBO.  
PARA GESTION DEL RIESGO SÍSMICO**

**Valencia, Noviembre de 2012.**

Trabajo especial de grado ante la ilustre Universidad de Carabobo para optar  
al título de Ingeniero Civil.

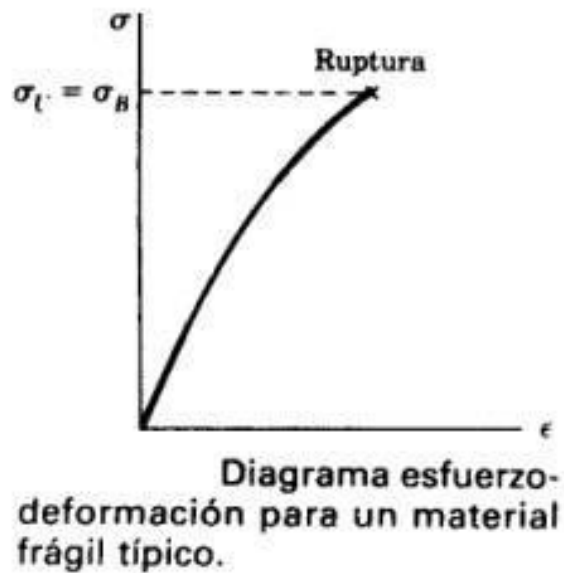
Figura 4: Diagrama esfuerzo – deformación para un material frágil típico.

Los materiales frágiles como fundición, cristal y la piedra se caracterizan porque la ruptura ocurre sin que se presente antes un cambio importante en la tasa de alargamiento (véase la figura 4). Así, para materiales frágiles no hay diferencia entre resistencia última y resistencia a la ruptura. También, la deformación en el momento de la ruptura es mucho más pequeña para materiales frágiles que para materiales dúctiles. En la figura 5, se nota que no se presenta estricción en la probeta en el caso de un material frágil y se observa que la ruptura ocurre en una superficie perpendicular a la carga.

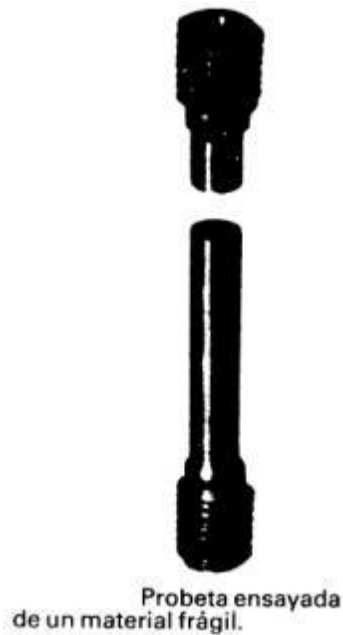
Figura 5: Probeta ensayada de un material frágil.

Se concluye de esta observación que los esfuerzos normales son los principales causantes de la falla de los materiales quebradizos. Se supone que las pruebas de tensión descritas en esta sección se ejecutan a temperaturas normales. Sin embargo, un material dúctil a temperaturas

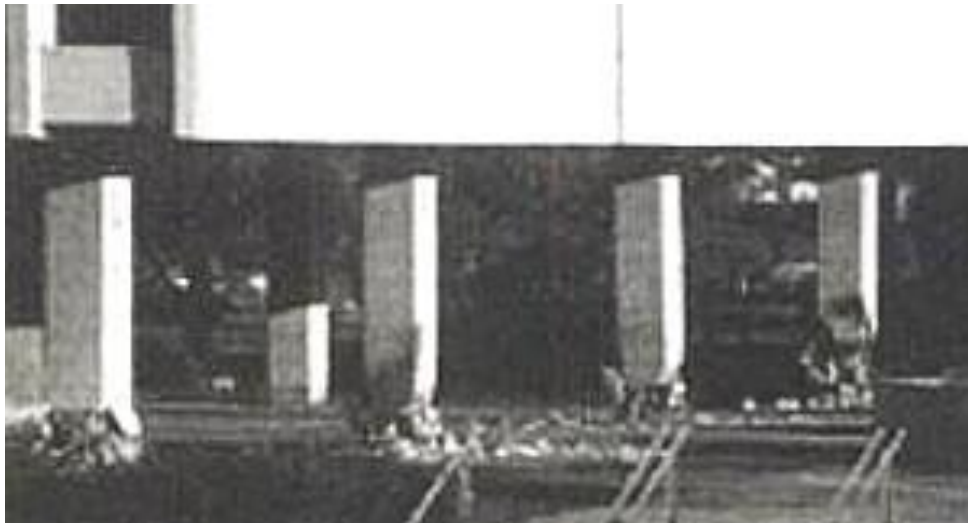
Figura 9: Columnas en nivel inferior.

Entre los casos de irregularidades de trayectorias de cargas, están: discontinuidades de columnas, de muros de corte, en marcos, o elementos que quedan en una situación flotante. En el caso de columnas o muros de corte que no continúan hacia el terreno, el corte inducido afecta a los otros elementos del piso inferior. Los elementos más críticos se dan en los puntos de conexión, y en las columnas del nivel inferior. Los elementos más críticos se dan en los puntos de conexión, y en las columnas del nivel inferior. Las figuras 9 y 10 adjuntas ilustran estos casos.

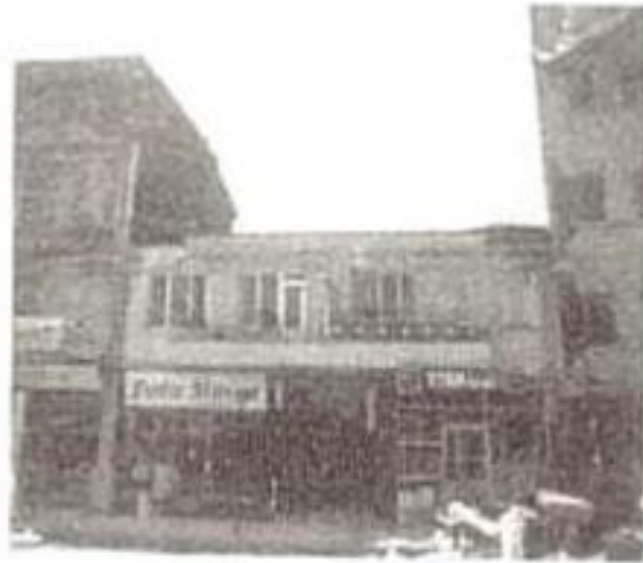
Figura 15: Edificios contiguos.

Esta proximidad puede conducir al choque de dos edificios próximos. El golpe y los daños pueden ocasionar una respuesta irregular de las edificaciones a diferentes alturas. El daño es mayor cuando los pisos de los edificios tienen diferente nivel, con el riesgo de golpear las columnas. Cuando un edificio es mayor que otro, el más pequeño actúa como una base para la parte superior del edificio más alto. (Ver figura 15)

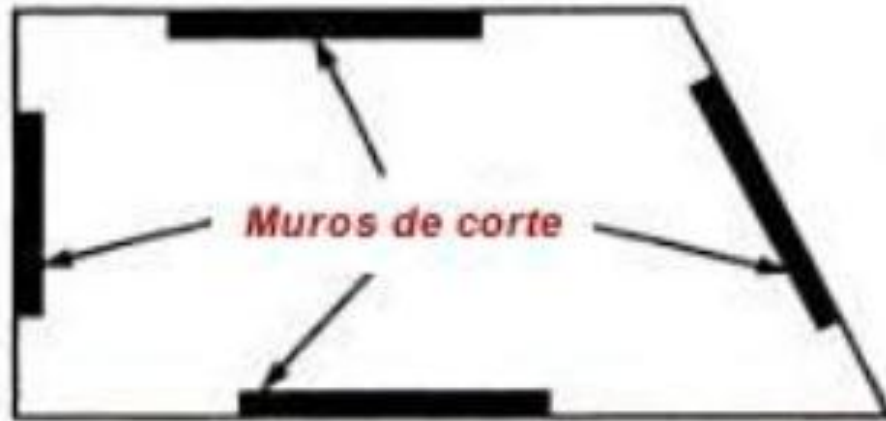
Figura 18: Sistemas no paralelos

Aquí, los elementos verticales que resisten carga, no son paralelos o simétricos respecto al mayor eje ortogonal del sistema resistente de fuerzas laterales. Ello puede provocar fuerzas de torsión bajo movimientos sísmicos. El problema es más sensible en formas triangulares, donde la porción más estrecha tiende a ser más flexible que el resto. Se recomienda evitar estas situaciones o incrementar la resistencia a la torsión de las partes agudas. (Ver figura 18)

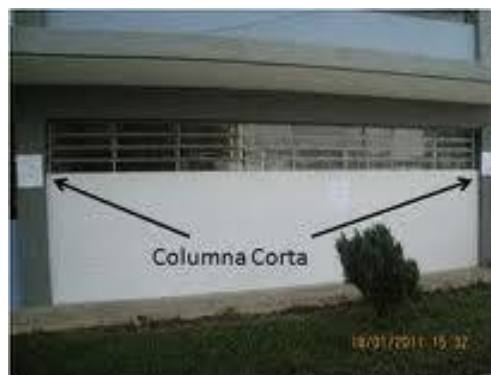
Figura 20: Efecto de columna corta.

Es uno de los problemas más comunes de configuración estructural, se caracteriza porque la columna no está cautiva por los tabiques de relleno en toda su altura, usualmente para permitir una ventana en la parte alta del tabique. Dicha columna tiende a fallar en forma frágil al ser sometida a esfuerzos cortantes excesivos que se generan por estar impedida su deformación hasta la altura de los tabiques. (Ver figura 20)
