**“ESTUDIO DE FALLA PARA UN DISCO DE RUPTURA INSTALADO  
EN EL SISTEMA DE ALIVIO DE UNA PLANTA REFINADORA DE  
CRUDO”**

**TRABAJO ESPECIAL DE GRADO PRESENTADO ANTE LA ILUSTRE  
UNIVERSIDAD DE CARABOBO PARA OPTAR AL TÍTULO DE  
INGENIERO MECÁNICO**

**BÁRBULA, SEPTIEMBRE DE 2007**

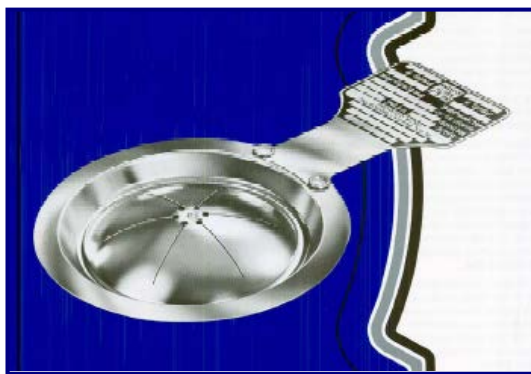
Figura II.1. Disco de Ruptura. Fuente [www.bsb.ie](http://www.bsb.ie)

❖ Disco de ruptura: Es el elemento componente resistente y sensible a la presión del dispositivo protector completo. Es sinónimo de disco de seguridad y disco frágil (ver Figura II.1).

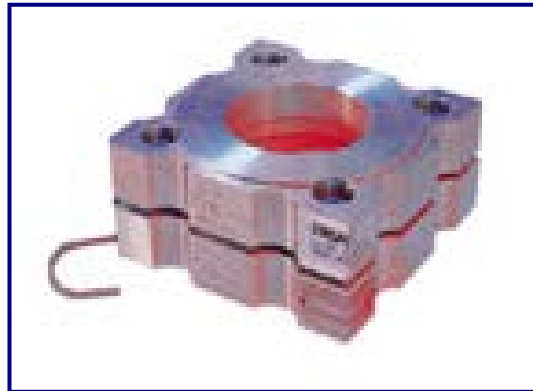
El disco se coloca en una montura. Requiere un apoyo para presión inversa en caso de que no sea capaz de resistirla. Ese apoyo debe estar unido de forma permanente al disco de ruptura o diseñado de tal forma que solo se pueda instalar del lado correcto del disco (ver Figura II.4).

Figura II.4: Soporte para discos de ruptura. Fuente [www.bsb.ie](http://www.bsb.ie)

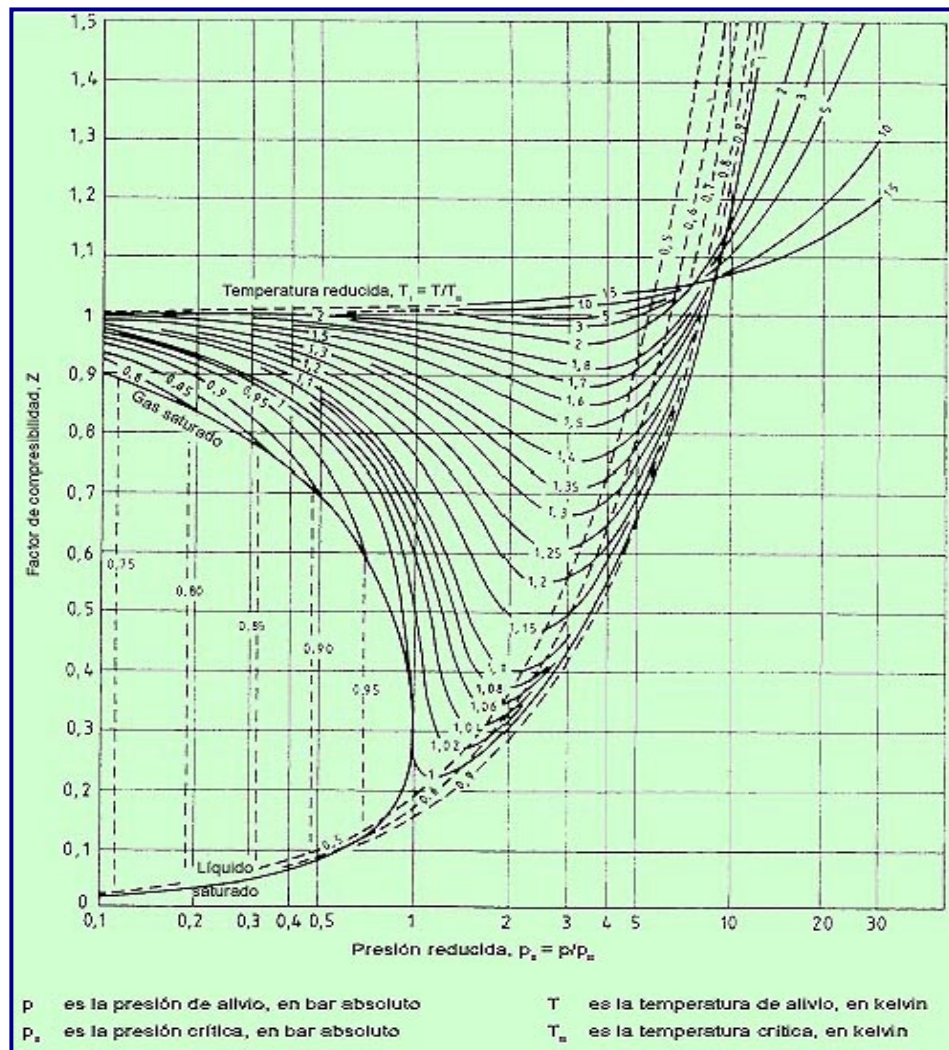
Figura II.9: Factor de compresibilidad Z en función de la presión y la temperatura reducidas. Fuente NTP 457 Discos de Ruptura (II): Dimensionado

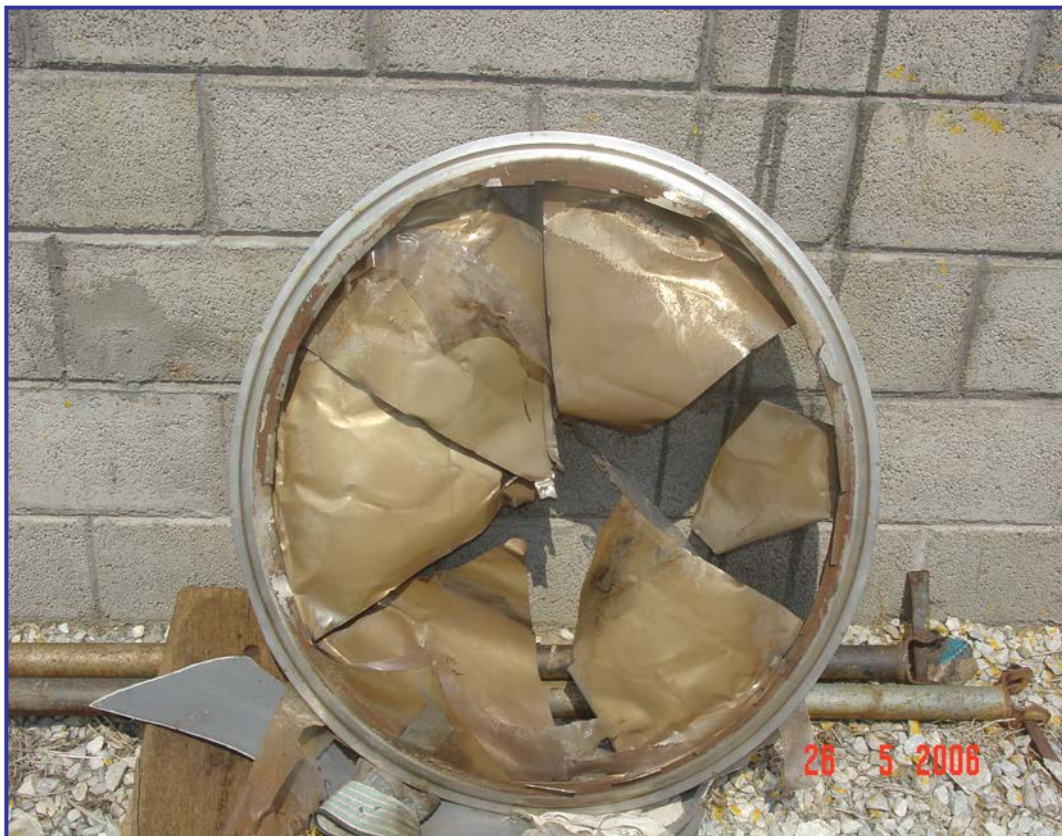
llevó a cabo la construcción de la línea del tiempo del equipo, afirma que la última instalación de los discos se realizó en agosto del año 2006. Estos discos, igualmente fallaron y no fueron retirados, por lo que actualmente se encuentran bloqueados mediante las válvulas manuales ubicadas antes y después de los mismos en las tuberías en las que están instalados.

Figura IV.2: Evidencia de exposición de discos de ruptura al fuego. Fuente PDVSA

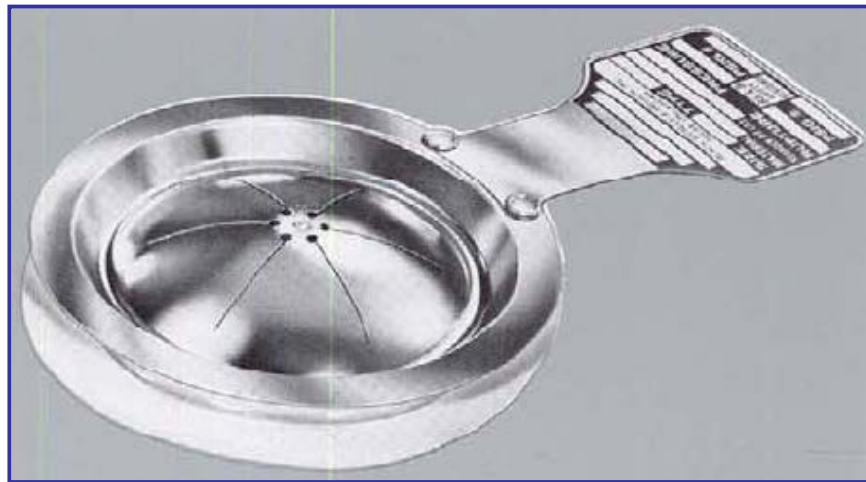
Un disco de ruptura Tipo D del fabricante señalado, consiste en una sección superior metálica ranurada y una membrana de sello plástica o metálica colocada en el lado cóncavo o de presión de la sección superior, tienen forma abovedada y asiento angular (ver Figura IV.7). Dicha sección superior es la zona de presión que controla el rango de ruptura del disco. Desde que la sección superior abre a través de las ranuras, el sello la aísla del medio del proceso previniendo así las fugas. La presión es aplicada del lado cóncavo, enfrentando dicha cara a la carga de tensión. [2]

Figura IV. 7: Disco tipo D con asiento angular, formado por una sección superior de metal y sello plástico o metálico. Fuente Catálogo de BS & B Safety Systems

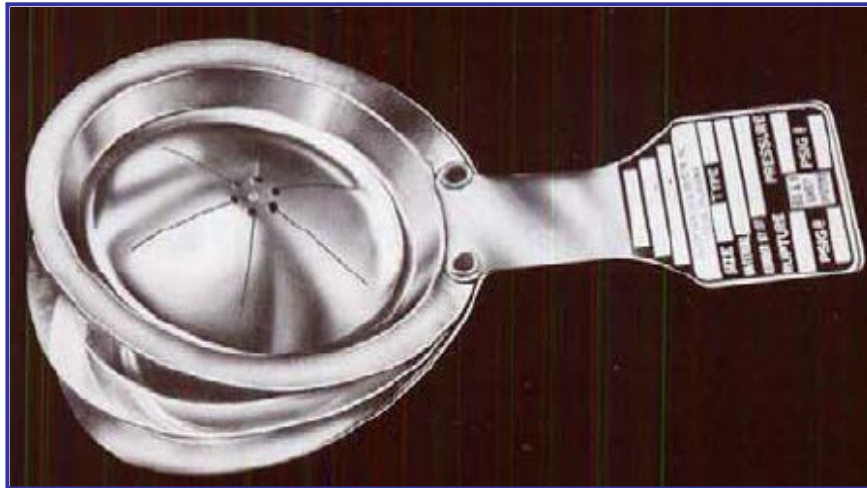
Se denomina disco tipo DR cuando está unido permanentemente a un aro o anillo metálico de mayor peso montado en el área del asiento del sello plástico o metálico (ver Figura IV.8).

Figura IV. 8: Disco tipo D con anillo protector unido al lado de baja presión (DR). Fuente Catálogo de BS & B Safety Systems

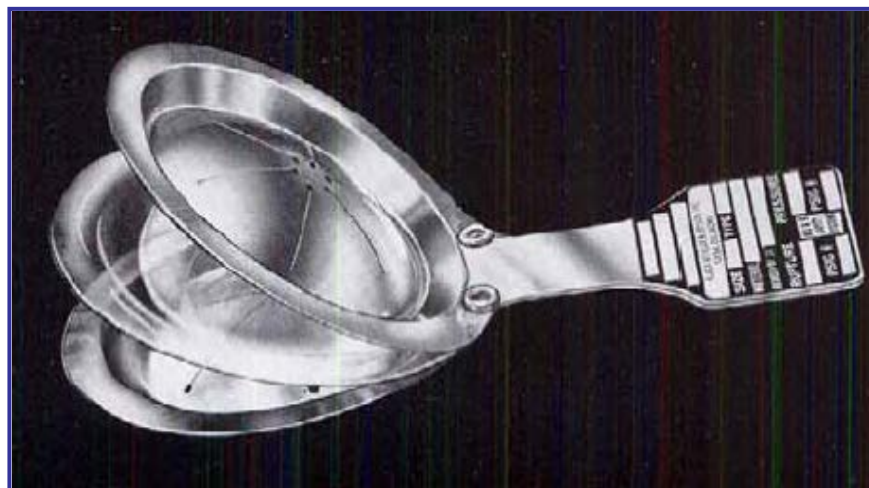
Cuando existe la posibilidad de que el disco esté sometido a un vacío, el sello debe tener un soporte estructural. El soporte se acopla en el lado del sello sometido a la corriente o presión (ver Figura IV.9).

Figura IV. 9: Disco tipo D con soporte de vacío (DV). Fuente BS & B Safety Systems

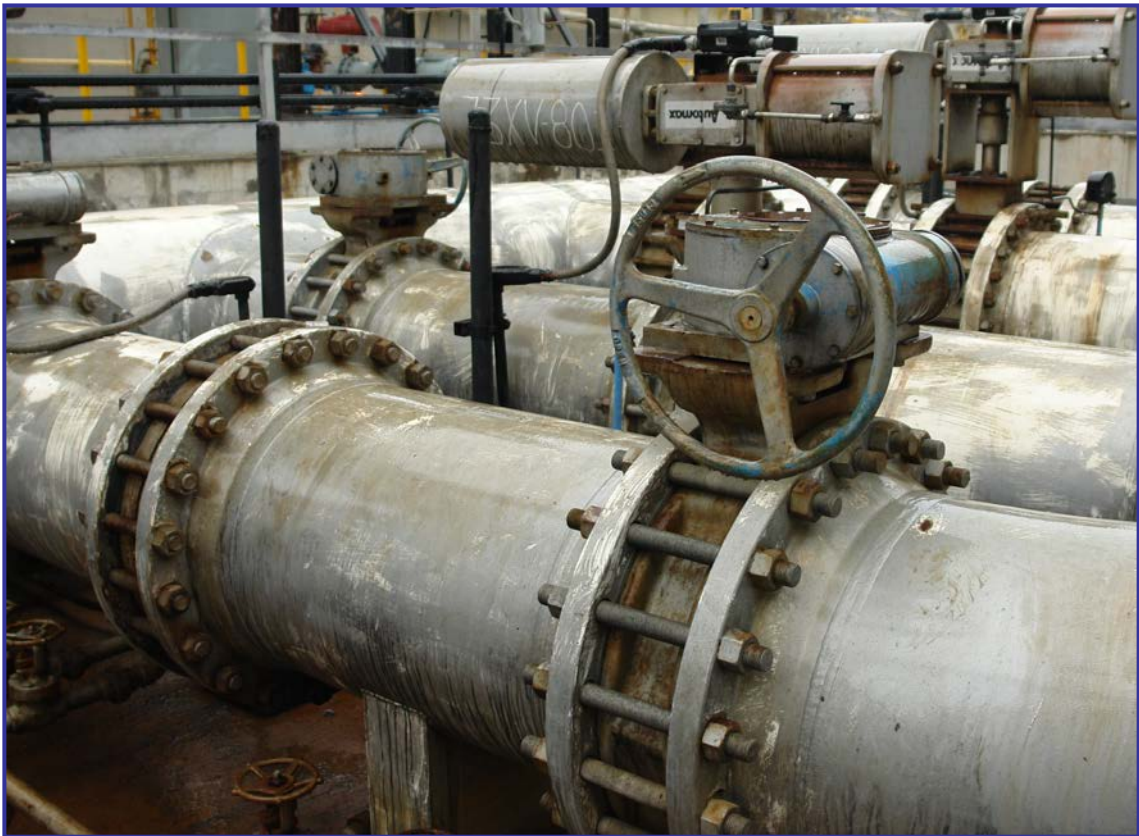
Figura IV.12: Lugar en el que se encuentran instalados los discos de ruptura. Fuente propia

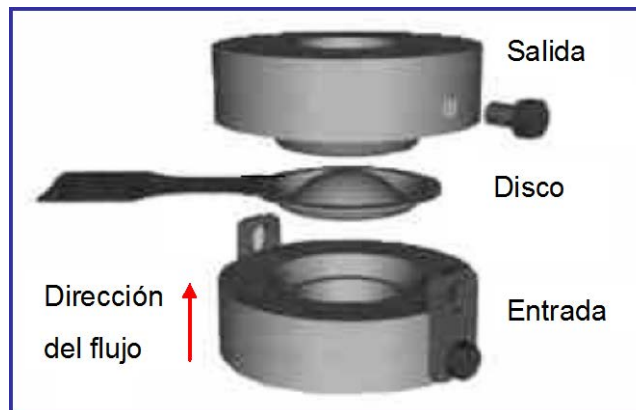
- ✓ Situar la entrada del cabezal de seguridad en una superficie de trabajo, en la posición y dirección del flujo indicadas en la imagen a continuación (ver Figura IV.13).

Figura IV.13: Instalación del disco de ruptura en el soporte de seguridad. Fuente Manual de instalación de BS & B Safety Systems

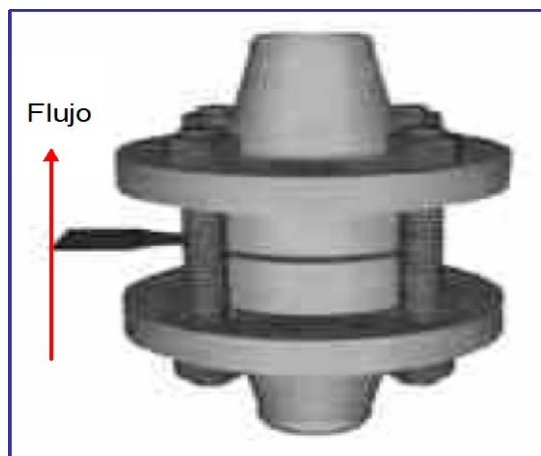
- ✓ Insertar la unidad disco – soporte entre las bridas de la tubería del sistema de presión, asegurándose de que el sentido del flujo corresponda con el sentido deseado de apertura o estallido del disco. La presión del sistema siempre debe estar enfrentada hacia el lado cóncavo del disco.
- ✓ Instalar las juntas entre la unidad y las bridas de la tubería (ver Figura IV.14). El fabricante recomienda empacaduras de fibra comprimida no mayores a 1/32 pulgadas para los discos tipo B y para los tipo D con sellos plásticos, metálicas de 1/8 pulgadas. Sin embargo, el usuario debe hacer las consideraciones necesarias para la elección de las empacaduras de acuerdo a las condiciones del servicio y la capacidad de las mismas para soportar cambios de temperaturas en el flujo.

Figura IV.14: Instalación de la unidad disco – soporte en las bridas de la tubería. Fuente Manual de instalación de BS & B Safety Systems

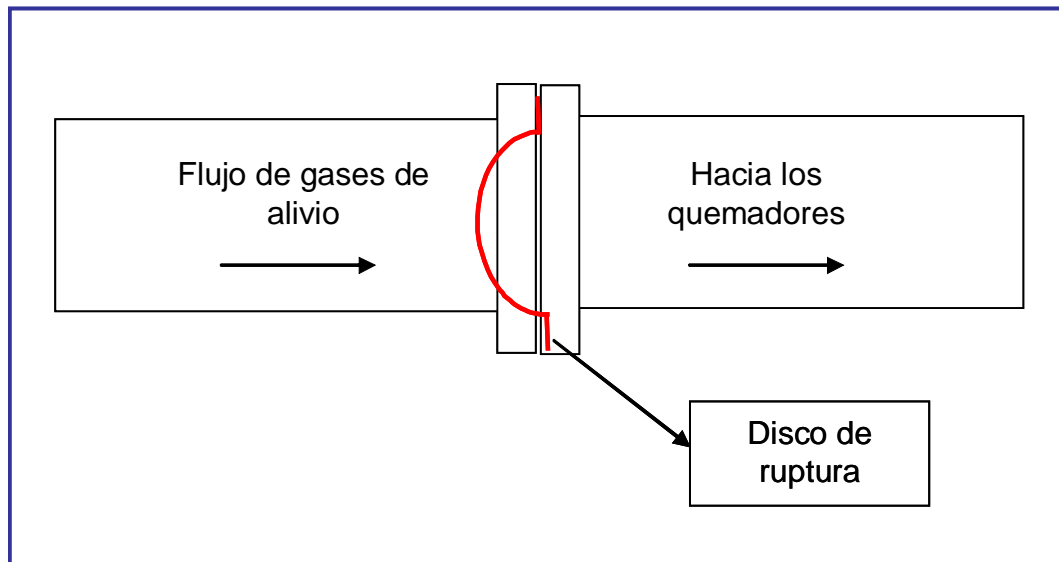
que especifica el fabricante, es decir, con el lado convexo enfrentado a la presión (ver Figura IV.16).

Figura IV.16: Esquema de colocación incorrecta de discos de ruptura. Fuente propia

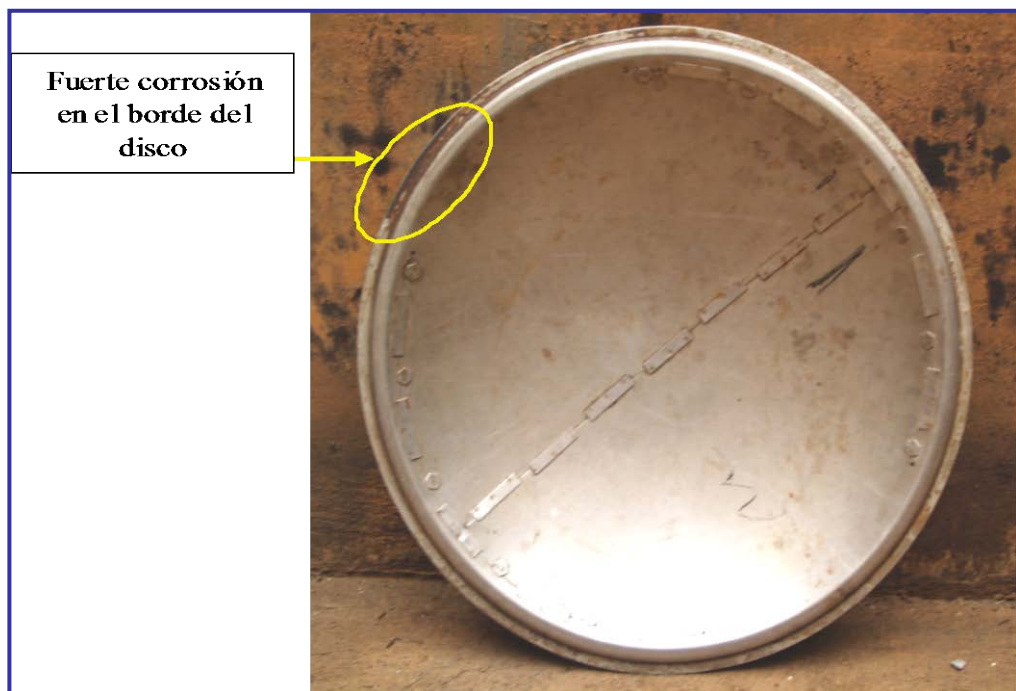
Figura IV.18: Evidencia de corrosión en borde del disco de ruptura. Fuente PDVSA

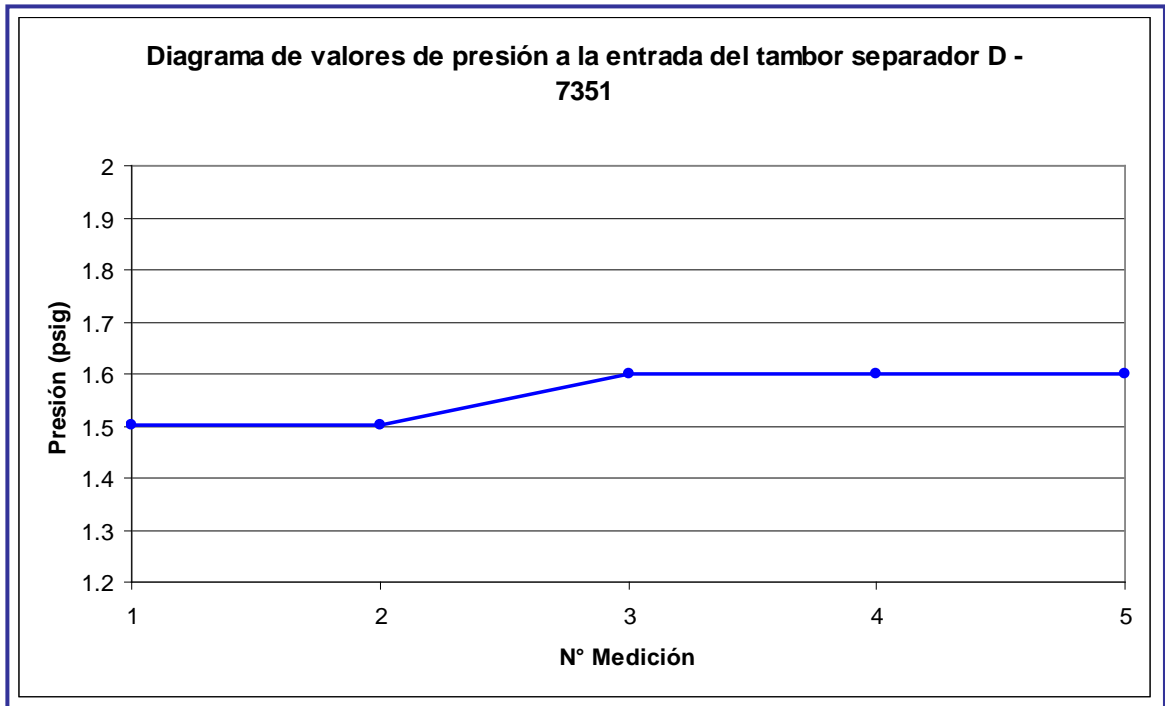
Figura IV.23: Diagrama de valores de presión a la entrada del tambor separador D – 7351. Fuente propia

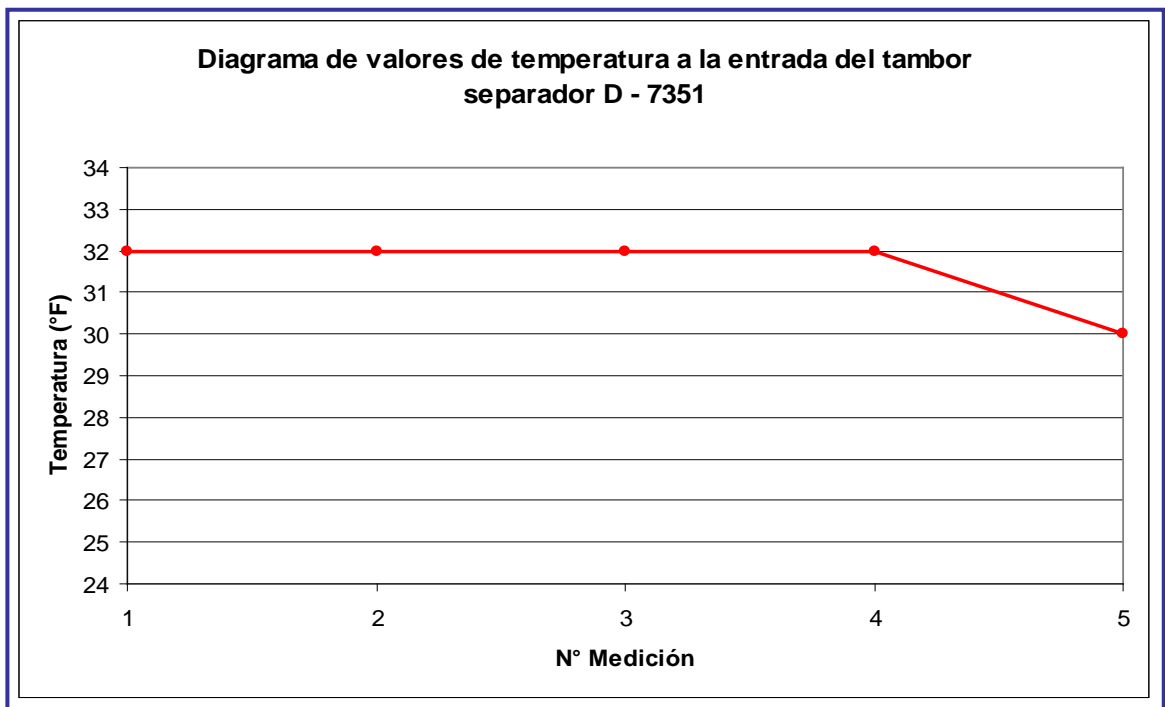
Figura IV.24: Diagrama de valores de temperatura la entrada del tambor separador D – 7351. Fuente propia

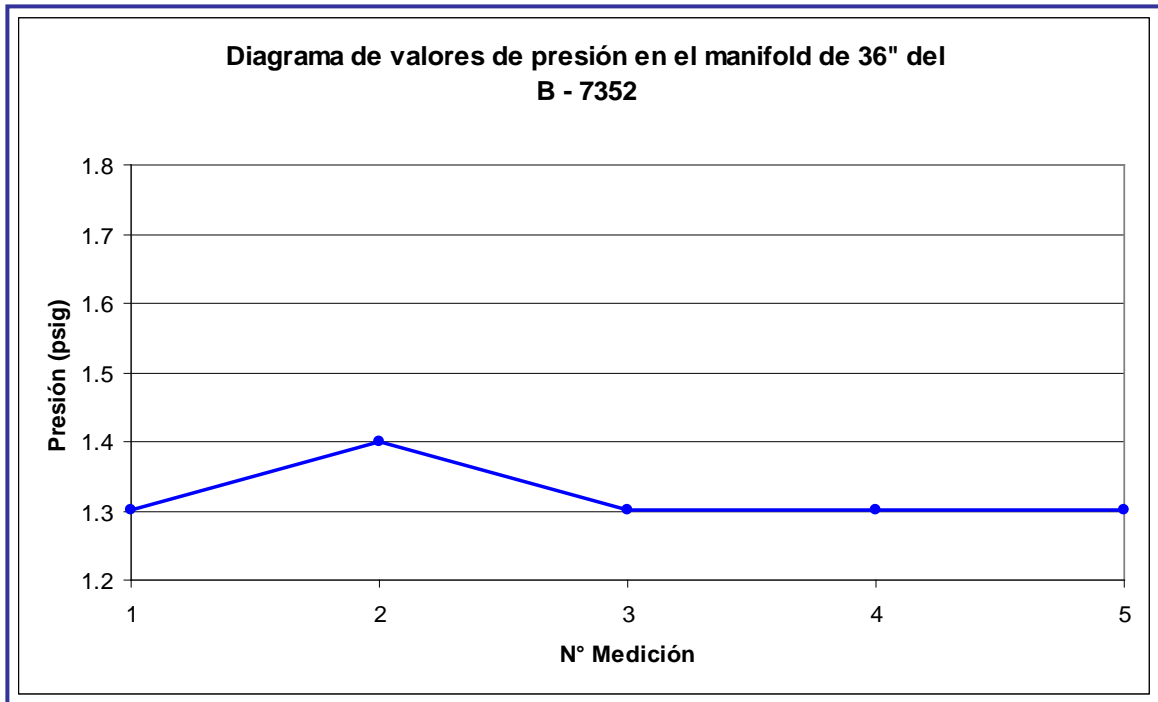
Figura IV.27: Diagrama de valores de presión en el manifold de 36" del B – 7352. Fuente propia

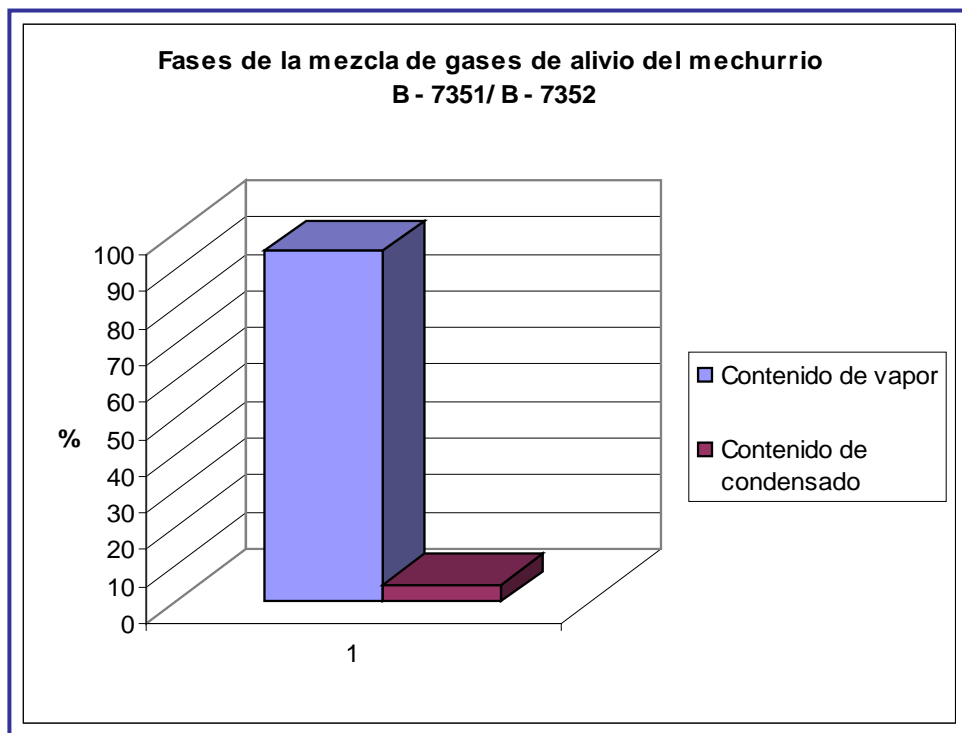
Figura IV.31: Proporción en las fases de la mezcla de gases de alivio del mecurrio B – 7351 / B - 7352. Fuente propia

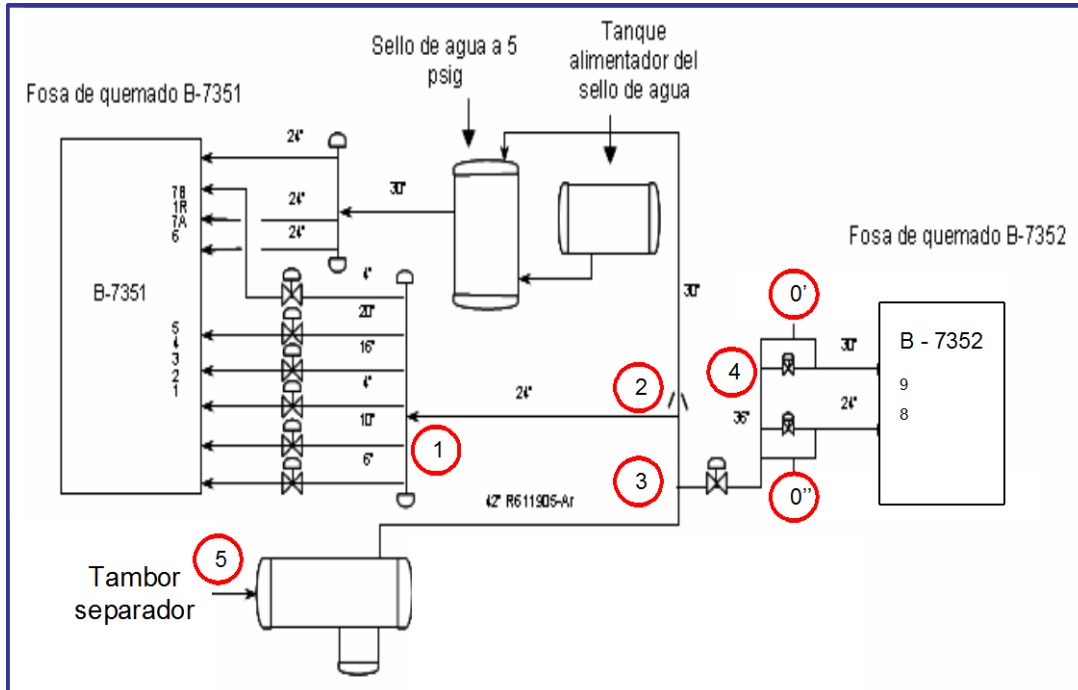
Figura IV.32: Puntos considerados para la evaluación hidráulica de la red. Fuente PDVSA

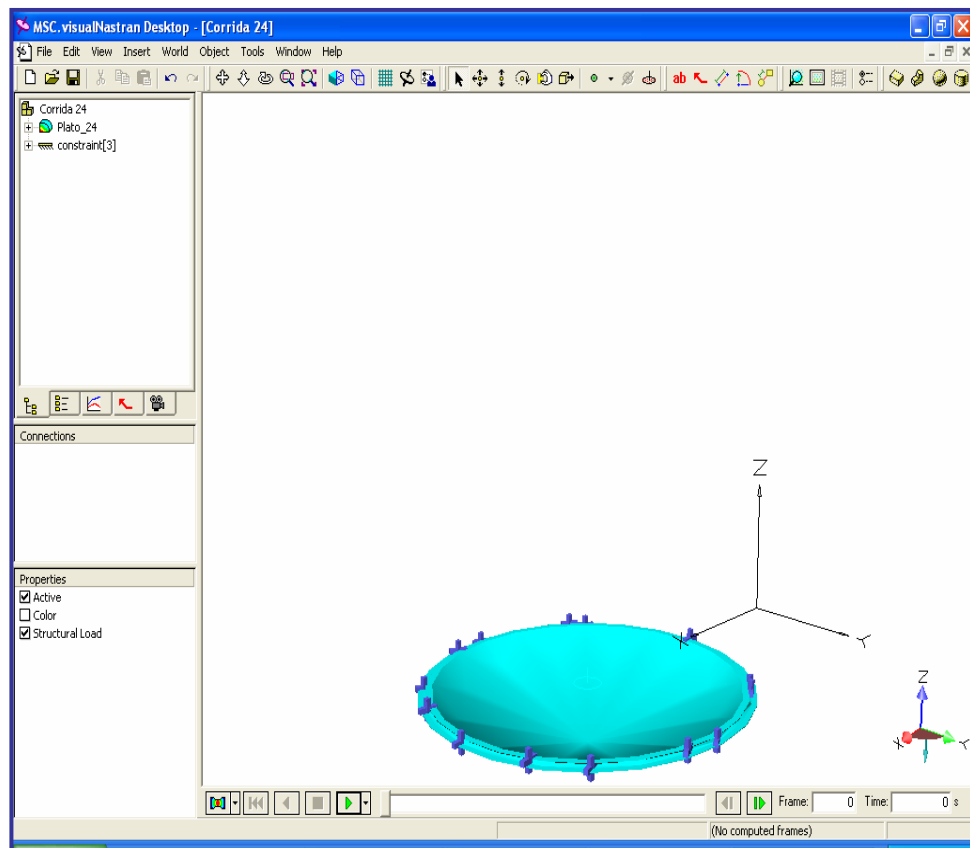
Figura IV.34: Simulación de las condiciones de instalación de los discos de ruptura. Fuente propia.

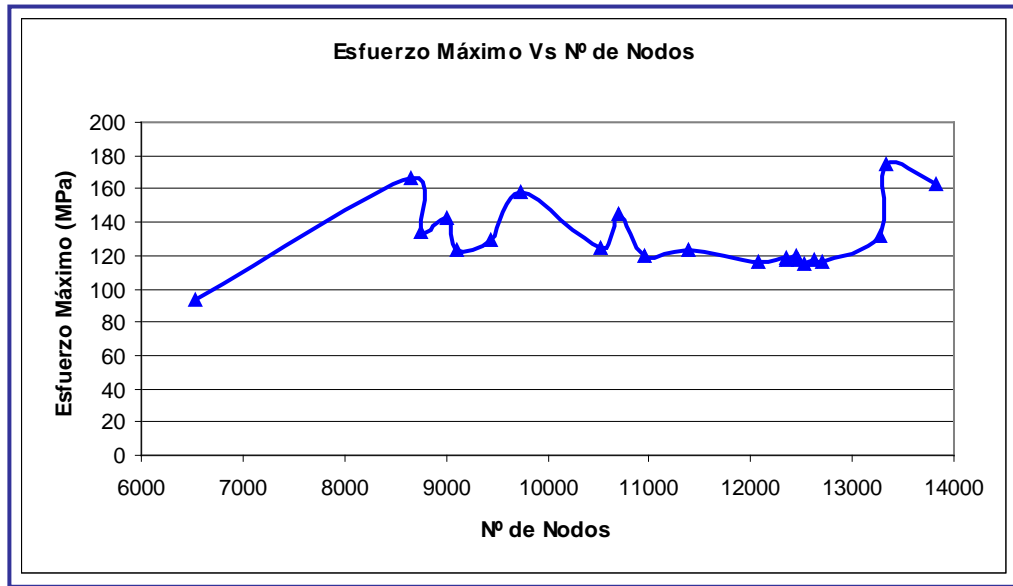
Figura IV.38: Esfuerzo Máximo Vs Nº de Nodos disco 24"
