Evaluación de la condición operativa en la Torre de Absorción C-03 de una planta de producción de ácido sulfúrico de una empresa petroquímica para elaborar la propuesta en relación a su componente estructural.

Naguanagua, 02 de Mayo de 2011.

*Trabajo especial de grado presentado ante la Ilustre Universidad de Carabobo para optar al título de Ingeniero Mecánico*

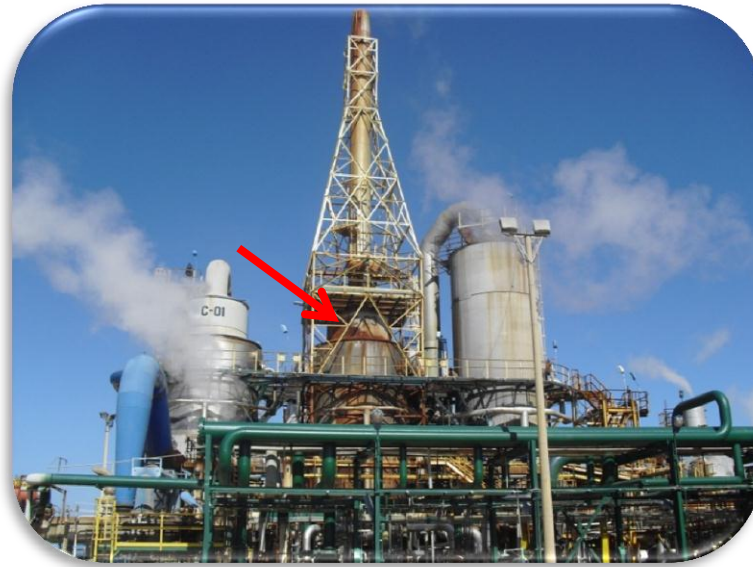
**Figura 4.1** Instalación 218.

Se puede apreciar que de las torres de absorción, la más afectada por el proceso de corrosión es la torre C-03, es atacada de mayor forma que las otras dos torres de absorción, esto se debe a que ésta cuenta con una chimenea en su parte superior, que al emanar los gases, se tiende a formar una lluvia ácida la cual se adhiere a las paredes de la torre, y con la precipitación de las lluvias este ácido se diluye aumentando su corrosión, afectando de gran manera el exterior de la torre, aunado a esto el Complejo Petroquímico Morón está ubicado en una zona costera, donde el clima y la temperatura afectan de mayor manera las instalaciones debido a la corrosión por el ambiente marino.

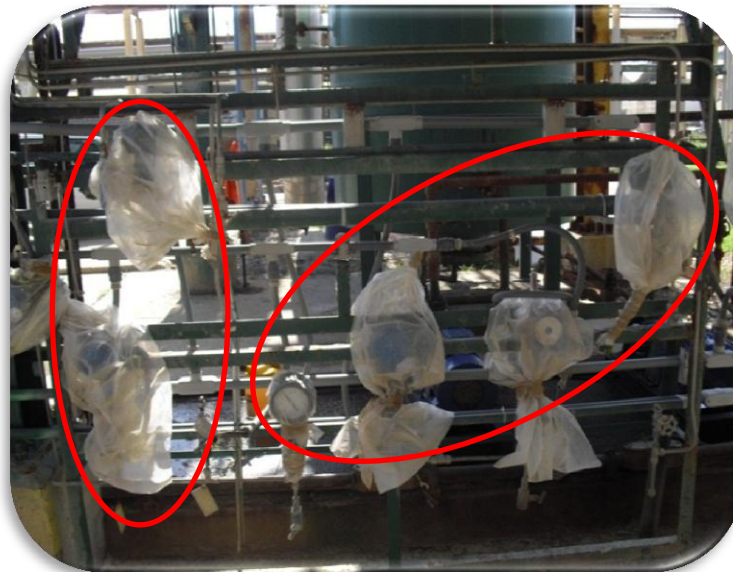
**Figura 4.5** Instrumentos de medición

En la figura 4.5 se aprecia como se recubren los instrumentos de medición, como medida de protección, por la corrosión presente en el entorno.

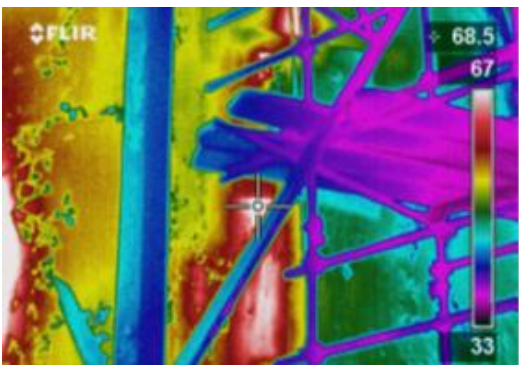
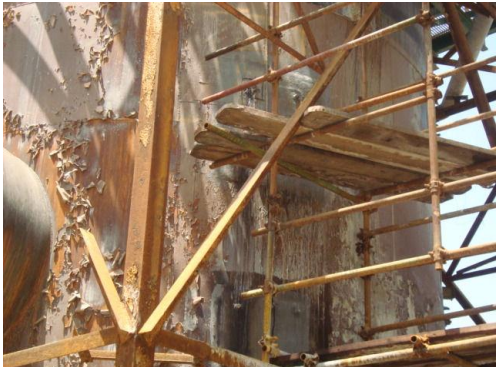
</div> <p><b>Figura 4.9</b> Torre de Absorción C-03 (b) Segundo y Tercer Anillo. Sur Oeste.</p>	68.5	1,0m x 3,0m
Lado suroeste, entre el segundo y tercer anillo. Ver figura 4.9.

- Se observó una zona de forma descendente con incremento térmico y leve fuga de ácido de forma descendente presente en la pared cilíndrica lado Sureste, adyacente a una zona reparada anteriormente, obteniendo unos valores máximos superiores a los 79,6°C. Ver figura 4.9.

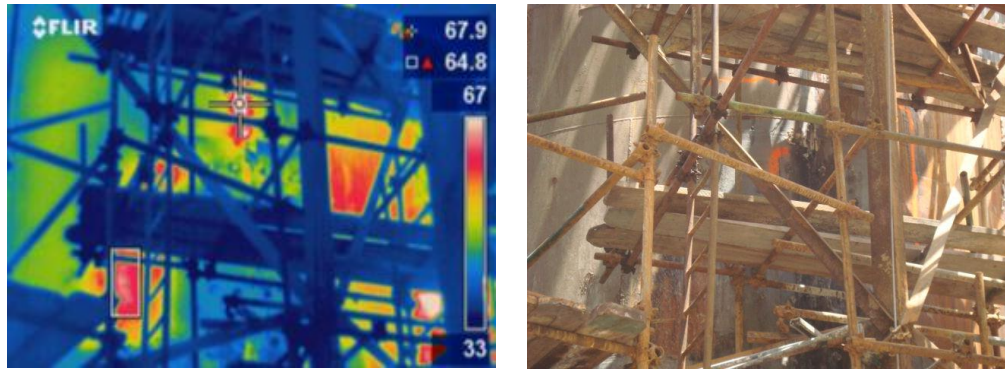
**Figura 4.10** Imagen de la Torre de Absorción C-03 en pared cilíndrica lado noroeste, entre segundo y tercer anillo.

<p>Lado noroeste, entre segundo y tercer anillo, específicamente en periferia de zona reparada previamente mediante reemplazo de lámina, reparación del ladrillo y posterior inyección de químico. Ver figura 4.10.</p>	<p>67.9</p>	<p>3,0m x 2,5m</p>
<p>Lado noreste, a la altura del segundo anillo, cercano a la boquilla del indicador de nivel. En dicha zona fue inyectado químico sellante recientemente, persistiendo ligeramente el incremento térmico. Ver figura 4.11</p>	<p>61.6</p>	<p>1,5m x 1,2m</p>

- Se observó una pequeña zona con incremento de irradiación térmica adyacente a una zona reparada anteriormente ubicada en la pared cilíndrica lado Noreste, obteniendo valores superiores a los 76,5°C. Ver figura 4.10.
- La segunda zona que presenta incremento térmico que se presenta de forma descendente ubicado en la pared cilíndrica lado Noroeste, adyacente a unas antiguas reparaciones, obteniendo un valor máximo de temperatura de 81,8°C. Ver figura 4.11.
- Se observó un incremento térmico que se presenta de forma puntual ubicado en la pared cilíndrica lado Oeste específicamente en el segundo anillo contado

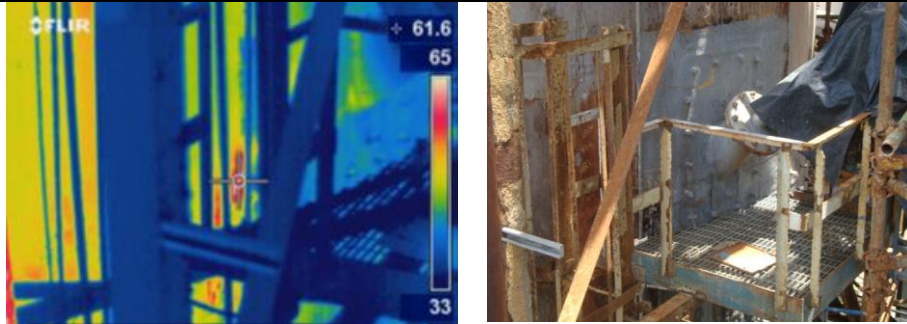
**Figura 4.11** Imagen de la Torre de Absorción C-03 muestra punto caliente en pared lado noreste, a la altura del segundo anillo y cercano a la boquilla de 12”.

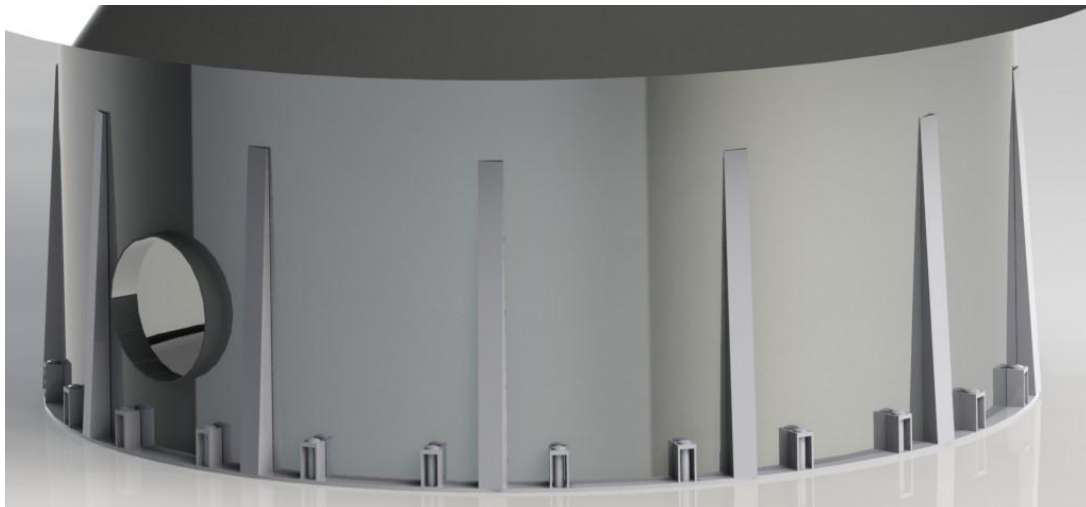
**Figura 4.41** Refuerzos sugeridos al faldón.

También se pudo apreciar el gran deterioro existente en el faldón, por esto se plantea una alternativa basada en aplicar refuerzos en toda periferia del mismo. Dando así un soporte, brindando mayor seguridad con respecto al deterioro del material, que es causado por la corrosión en ambientes marítimos, esto permitirá generar una proyección de vida útil más larga. (Ver figura 4.41)

Se plantea implementar un canal recolector de forma cónica, entre el punto de unión de la torre y el faldón de soporte.

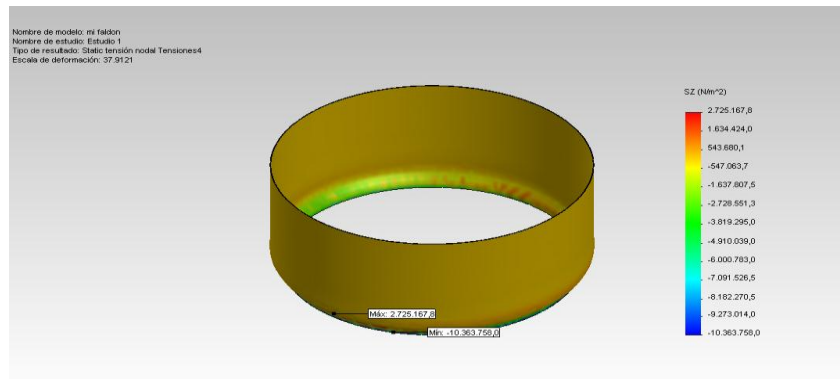
**Figura 4.48** Tensión normal de Z sin refuerzos.

Máx.  $2,72517e+006$  N/m<sup>2</sup>

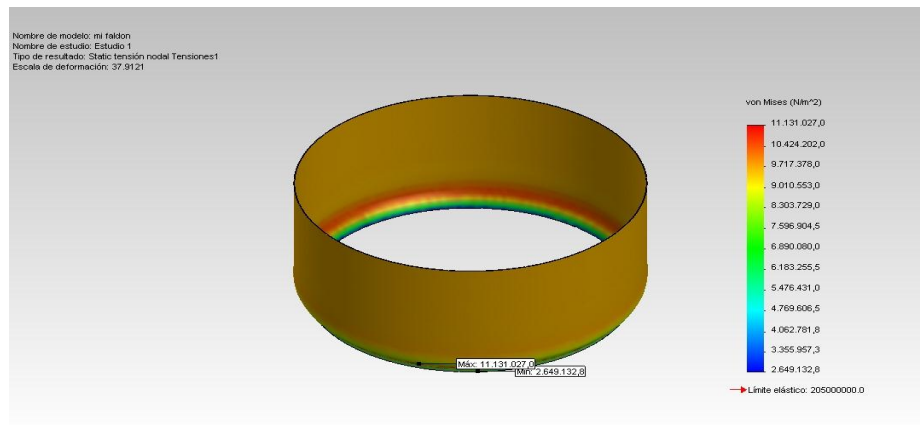
**Figura 4.50** Tensión de Von Mises sin refuerzos.

Máx. 1,1131e+007 N/m<sup>2</sup>

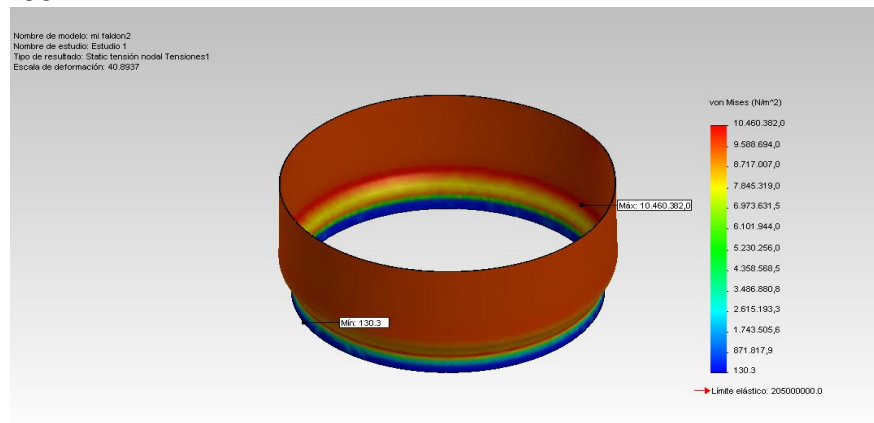
**Figura 4.51** Tensión de Von Mises con refuerzos.

Máx. 1,04604e+007 N/m<sup>2</sup>

En el análisis realizado se observa que la implementación de los refuerzos beneficia de gran manera al elemento de estudio.

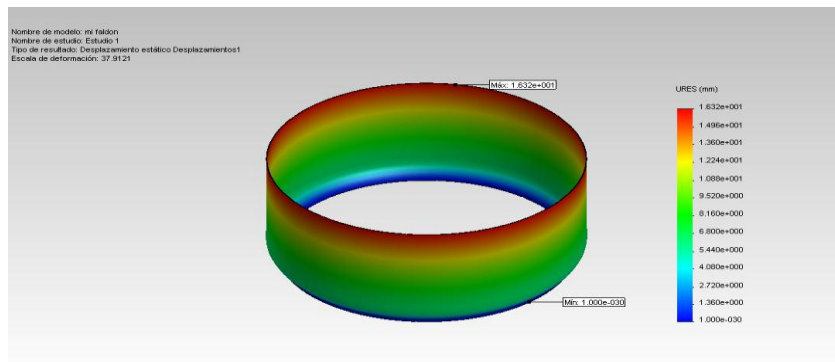
**Figura 4.58** Desplazamiento resultante sin refuerzos.

Máx.16,3207 mm

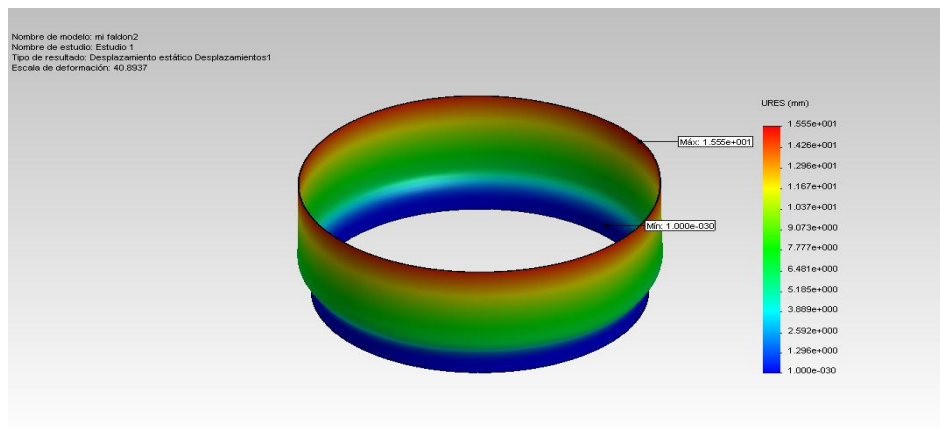
**Figura 4.59** Desplazamiento resultante con refuerzos.

Máx.15,554 mm

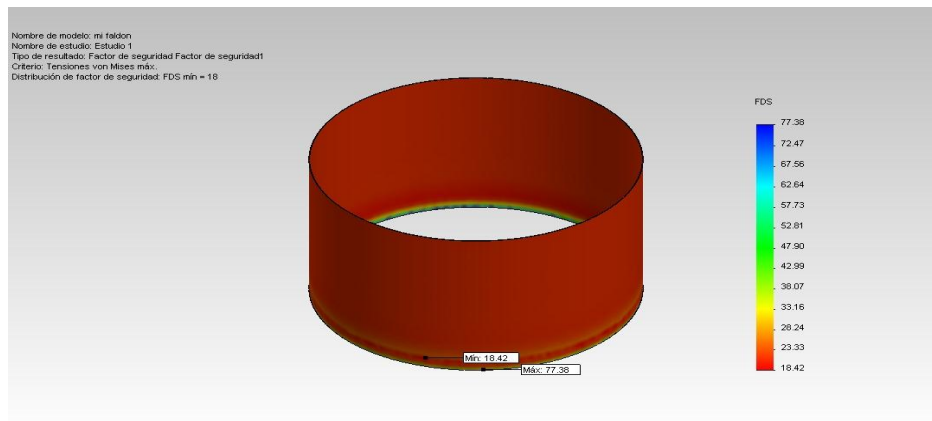
Figura 4.60 Factor de seguridad sin refuerzos.

Mín. 18,417

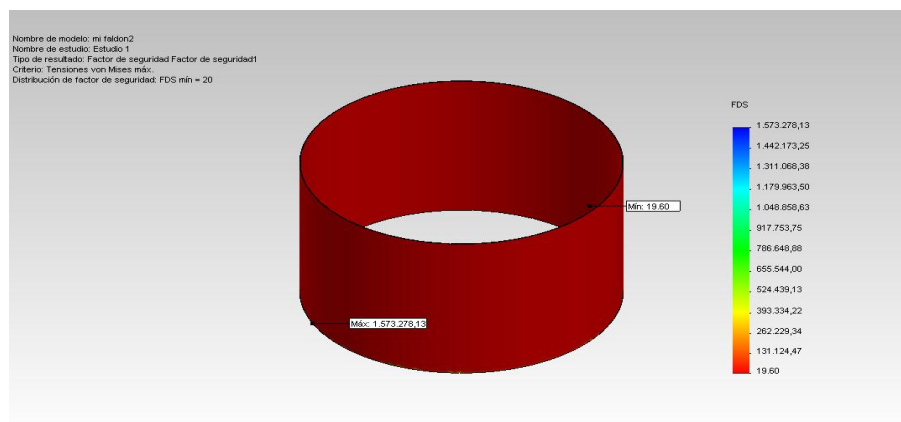
Figura 4.61 Factor de seguridad con refuerzos.

Mín. 19,5978.

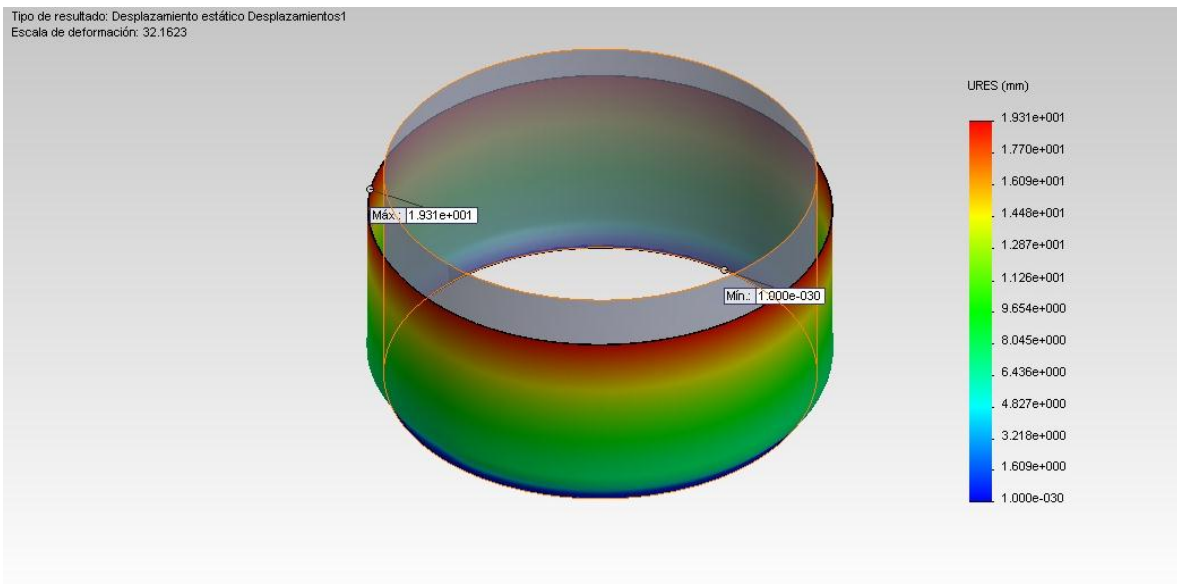
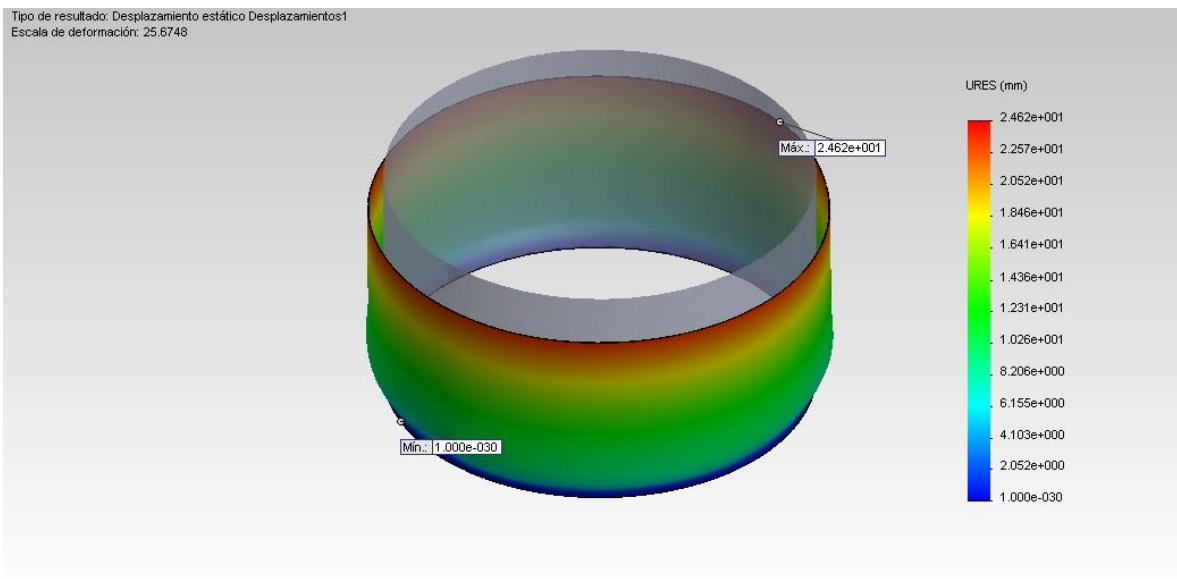
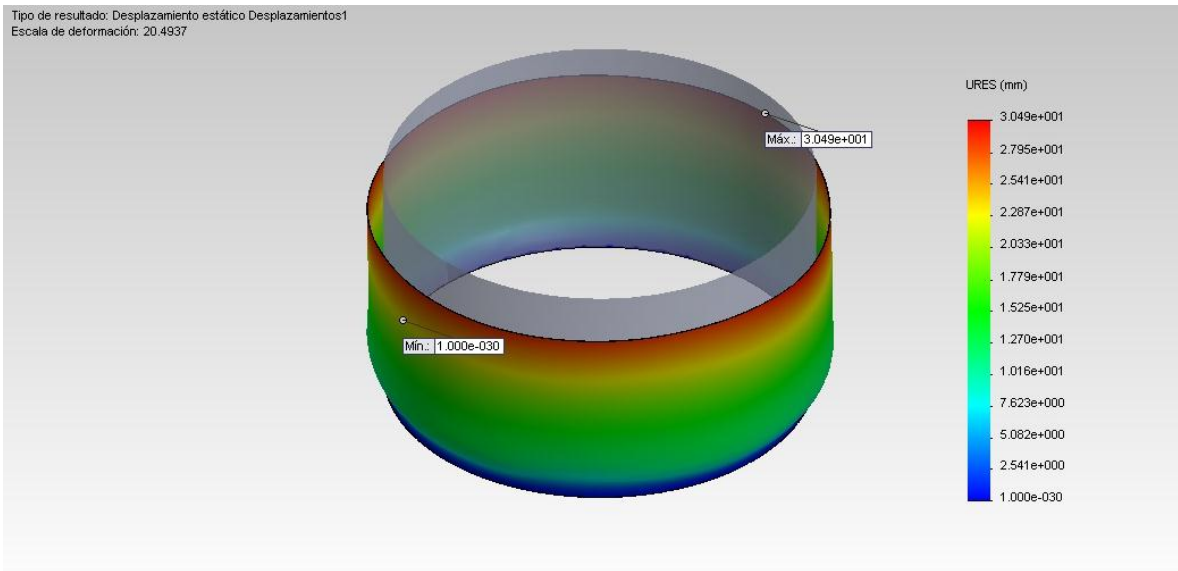
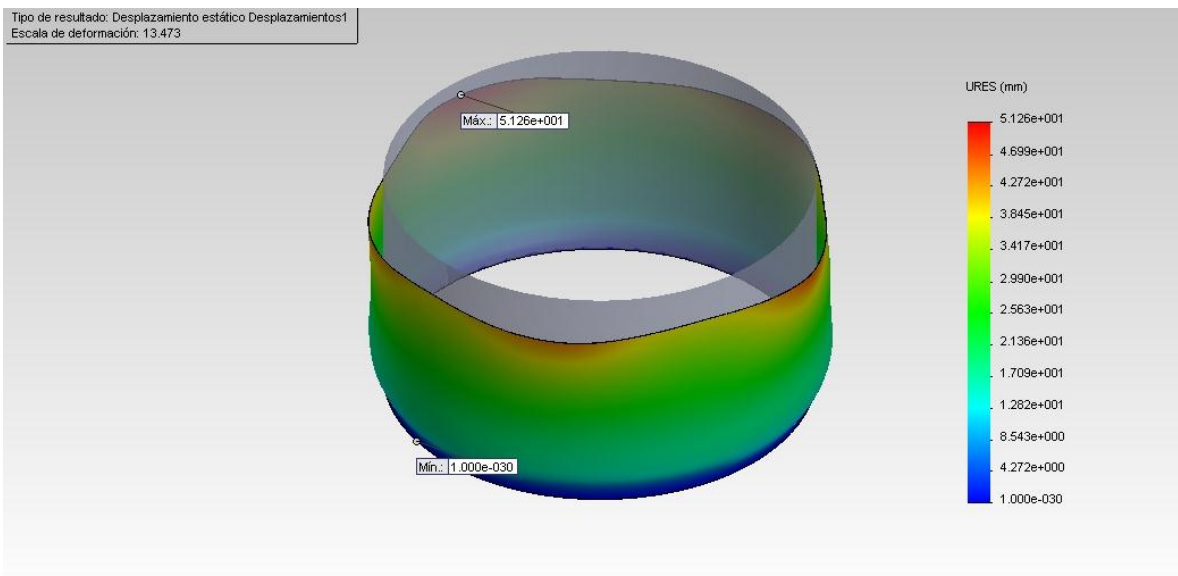
Se conoce que el contacto con el ácido sulfúrico va debilitando las capas de acero reduciendo el espesor. Por tanto se plantea la continuidad de esta problemática mostrando así el resultado si la disminución de espesores siguiese presente, para este estudio bajo programación CAD se realizó la variación de espesores en orden descendente con valores como 11mm, 9mm, 7mm y 5mm. Y así observar los desplazamientos del faldón. (Ver figuras 4.62 a la 4.66)

En los resultados obtenidos se observan los niveles de desplazamientos que van aumentando de acuerdo a la disminución de espesor. Siendo 5mm el espesor más crítico donde es visible una deformación total del elemento de estudio. Esto arroja la importancia de evitar el contacto del ácido sulfúrico con el faldón.

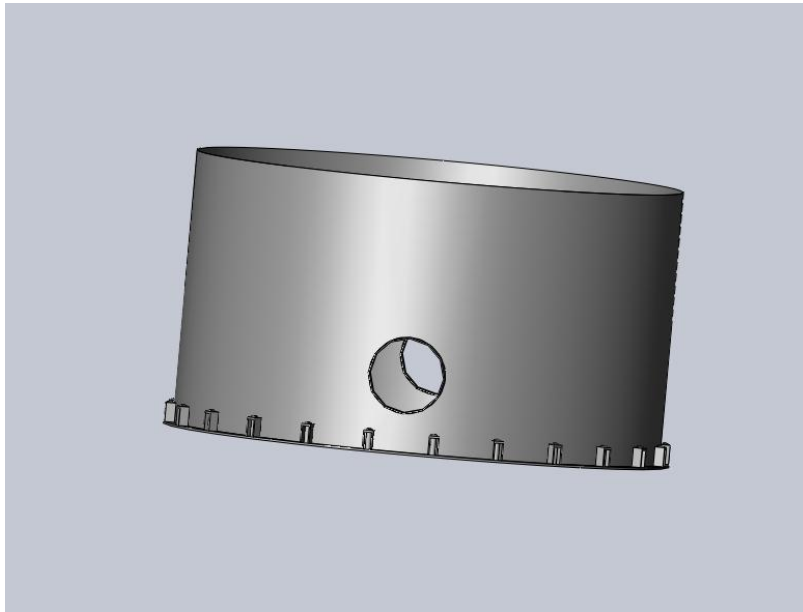
**Anexo 16.** Torre de absorción C-03, faldón.

Debido al estado de deterioro de la estructura de soporte (faldón) se requirió reforzar esta, para restituir la condición estructural de la misma.

- La torre presenta externamente numerosas reparaciones localizadas de diferentes áreas en las paredes de la misma, producto de correcciones de fugas de ácido, debido a daños en el refractario interno.
- La torre presenta pérdida severa de material en puntos localizados del faldón de la torre.

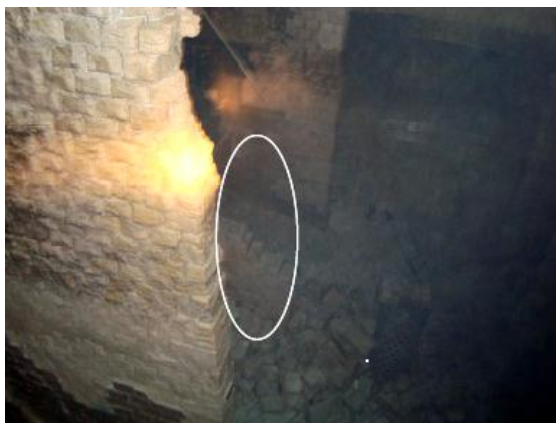
- Desprendimiento del 60% del portal de ladrillo ubicado en la parte central lado norte de la bóveda de la torre. (ver figura B.1)

**Figura B.1** Desprendimiento del portal de ladrillos.

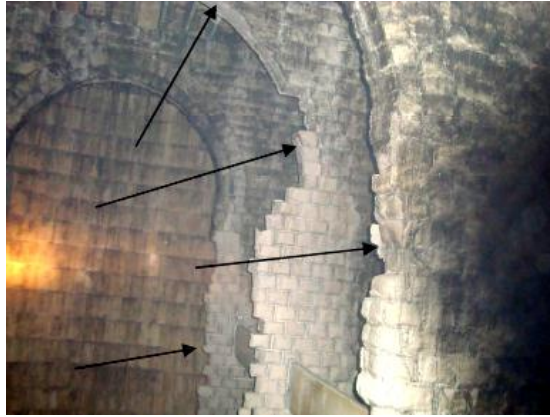
- Desprendimiento localizado de secciones de ladrillos en los portales lado sur y parte superior del arco central de la bóveda de la torre. (ver figura B.2)

**Figura B.2** Desprendimiento parcial del enladrillado.

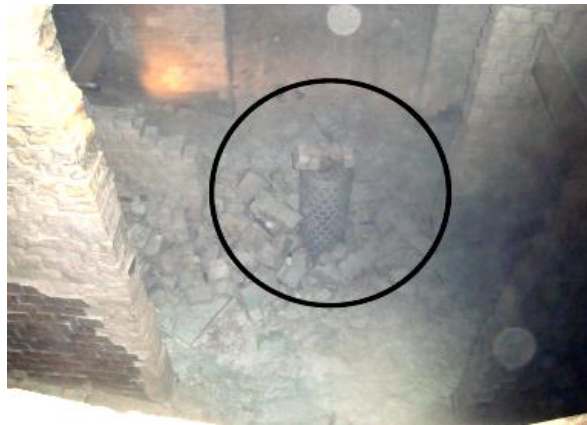
- Obstrucción del filtro del sistema de succión de la torre y colector de alimentación de las bombas PC05A/B. (ver figura B.3)

**Figura B.3** Obstrucción con ladrillos.

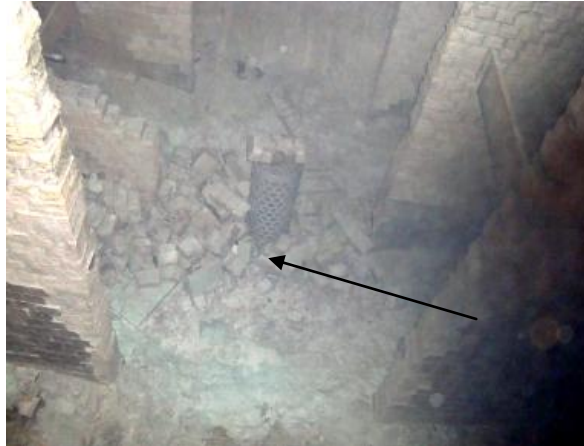
- Se observó desprendimiento de las barra rigidizadoras de los portales de ladrillos desprendidas. (ver figura B.4)

**Figura B.4** Desprendimiento de las barras cerámicas de equilibrio entre los portales.
