# Evaluación del comportamiento mecánico y microestructural del acero inoxidable AISI 201 expuesto a corrosión acelerada

Luís Sidorovas\*, Kendra Cedeño, María Rodríguez

*Departamento de Materiales y Procesos de Fabricación, Escuela de Ingeniería Mecánica, Facultad de Ingeniería, Universidad de Carabobo, Valencia, Venezuela.*

## Resumen.-

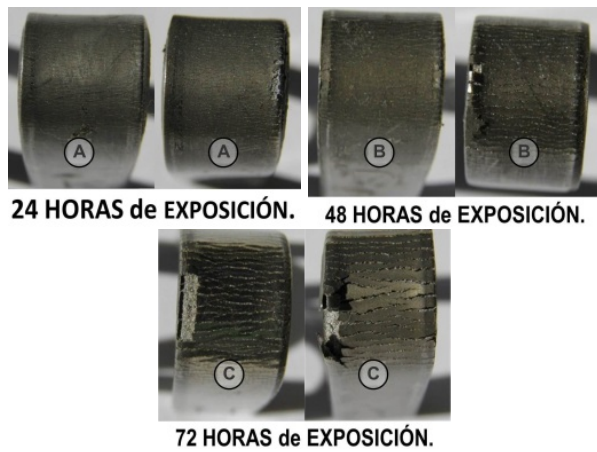
Figura 15: Probetas de doblado del acero inoxidable AISI 201 expuestas a 24, 48 y 72 Horas.

En la Figura 15 se muestran las probetas de doblado del acero inoxidable AISI 201 después del ensayo de corrosión y sometidas a la prueba de doblado donde para la exposición de 24 horas se observó la formación de grietas en la superficie del material, este grado de afectación del ataque corrosivo de la solución de la prueba, denota un agrietamiento profundo que penetra el material de la probeta en un espesor considerable del material que se ve a simple vista e inclusive

se incrementa notablemente cuando aumenta el tiempo de exposición (A).

Para 48 horas de exposición se hace más evidente el deterioro del acero inoxidable y se observa que el daño penetra más en la probeta y se comienza a observar que el espesor del material afectado comienza a separarse de la probeta (B).

En la Figura 15 para la exposición de 72 horas, el acero se observa totalmente afectado por la corrosión y es tan severa que se ven las inmensas grietas a todo lo ancho de la probeta, producto de la fragilización del material por efecto de la corrosión acelerada, y en cierta forma espaciada con uniformidad lo cual indica que el material tiene un gran deterioro a lo largo de toda su superficie, esto se hace evidente debido a un ataque uniforme de la solución que trajo como consecuencia la fragilización superficial del material.
